象山涂茨宁波市镇海骆驼甬兴废旧物资有限公司“7·14”一般高处坠落事故调查报告

事故调查组

2025年11月6日

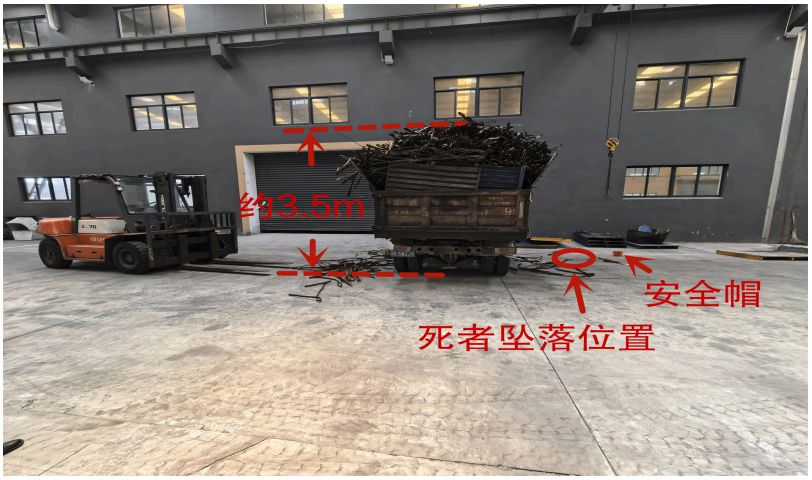
图1 事故现场

事故现场位于九龙精线公司7号与10号车间之间的走廊内，现场停放有一辆叉车和一辆货车，货车满载废金属货物，死者李某森坠落高度约3.5m,地面留有血迹和一顶安全帽。

死者李某森安全意识淡薄，高处作业时，冒险站在货车上，未系挂安全带和正确佩戴安全帽（未扣紧安全扣）。在货车撤离过程中，引起货物基础的稳定性变化，李某森失去平衡后，直接从货车上坠落至地面，导致事故发生。

（二）甬兴公司要深刻吸取事故教训，严格遵守国家法律法规的规定，规范生产经营行为，建立健全并严格落实本单位全员安全生产责任制和安全生产规章制度，要根据生产作业的实际情况制定相关的安全操作规程。要切实加强对作业人员的安全生产教育和培训，增强作业人员的安全意识，保证作业人员具备必要的安全生产知识，熟悉有关的安全生产规章制度和安全操作规程。要加强作业现场的安全生产管理，确保操作规程的遵守和安全措施的落实。要建立健全并落实生产安全事故隐患排查治理制度，及时发现并消除各类安全事故隐患，坚决防止事故的再次发生。
