深汕特别合作区鹅埠镇兴晟百货店“6· 4”一般高处坠落事故调查报告

发布日期：2024-08-30 00:02　来源： 深圳市深汕特别合作区管委会事故调查组

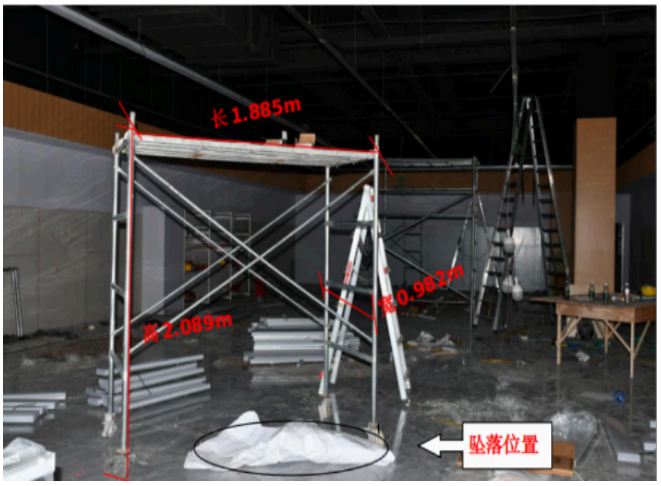
图2事发现场图

12时 05分许，在安装完一处照明灯具后，许某雄打开操作平台的脚轮刹车装置，将操作平台移动到下一个作业点，移动期间罗某平、郑某德未离开操作平台[4]，许某雄移动操作平台过程中发现前方地面有灯具等障碍物便上前清理，清理期间移动式操作平台脚轮未处于制动状态[5]。许某雄清理完地上障碍物返回后，发现罗某平从操作平台上坠落至地面（见图 2）。

经现场勘验，事发时兴晟百货店室内顶、墙、地装修已完成，正进行室内灯具安装，地面分散放置空压机、手磨机、灯具等设备。放置人字梯3把，操作平台 3台，其中 2台安装有移动式脚轮，室内有安全帽 5顶，防坠安全带 3条。涉事设备为移动式操作平台，长 1.885m*宽 0.982m*高 2.089m，移动式操作平台顶部四周无防护设施[6]。

罗某平安全意识淡薄，未按规定穿戴安全帽、安全带、安全绳等劳动防护用品，在不符合安全要求的移动式操作平台上高处作业时，从移动式操作平台坠落至地面导致事故发生。

（一）兴晟百货店经营者要举一反三，深刻汲取事故教训。一是要在小散工程开工前按规定办理报备手续，依法接受安全生产监督管理；二是要履行统一协调、管理职责，加强对施工作业现场的安全检查，及时消除事故隐患。

（二）鹅埠镇政府要聚焦本起事故暴露出的问题，加强对辖区内小散工程施工作业监督管理，持续落实小散工程作业过程日常安全巡查检查工作，重点关注高处作业、临时用电等作业项目安全管理，应严格要求辖区内小散工程施工单位根据作业人员的实际情况配备相应的安全防护用品，并按照相应的安全技术规范正确穿戴和使用安全防护用品，杜绝违章作业。
