索引号： 400000101/1510-07127	分类：
发布机构： 汕头市濠江区安委办	成文日期： 2017-11-09
名称： 濠江区“8·28”一般事故调查报告	
文号：	发布日期： 2017-11-09
主题词：

濠江区“8•28”一般事故调查报告

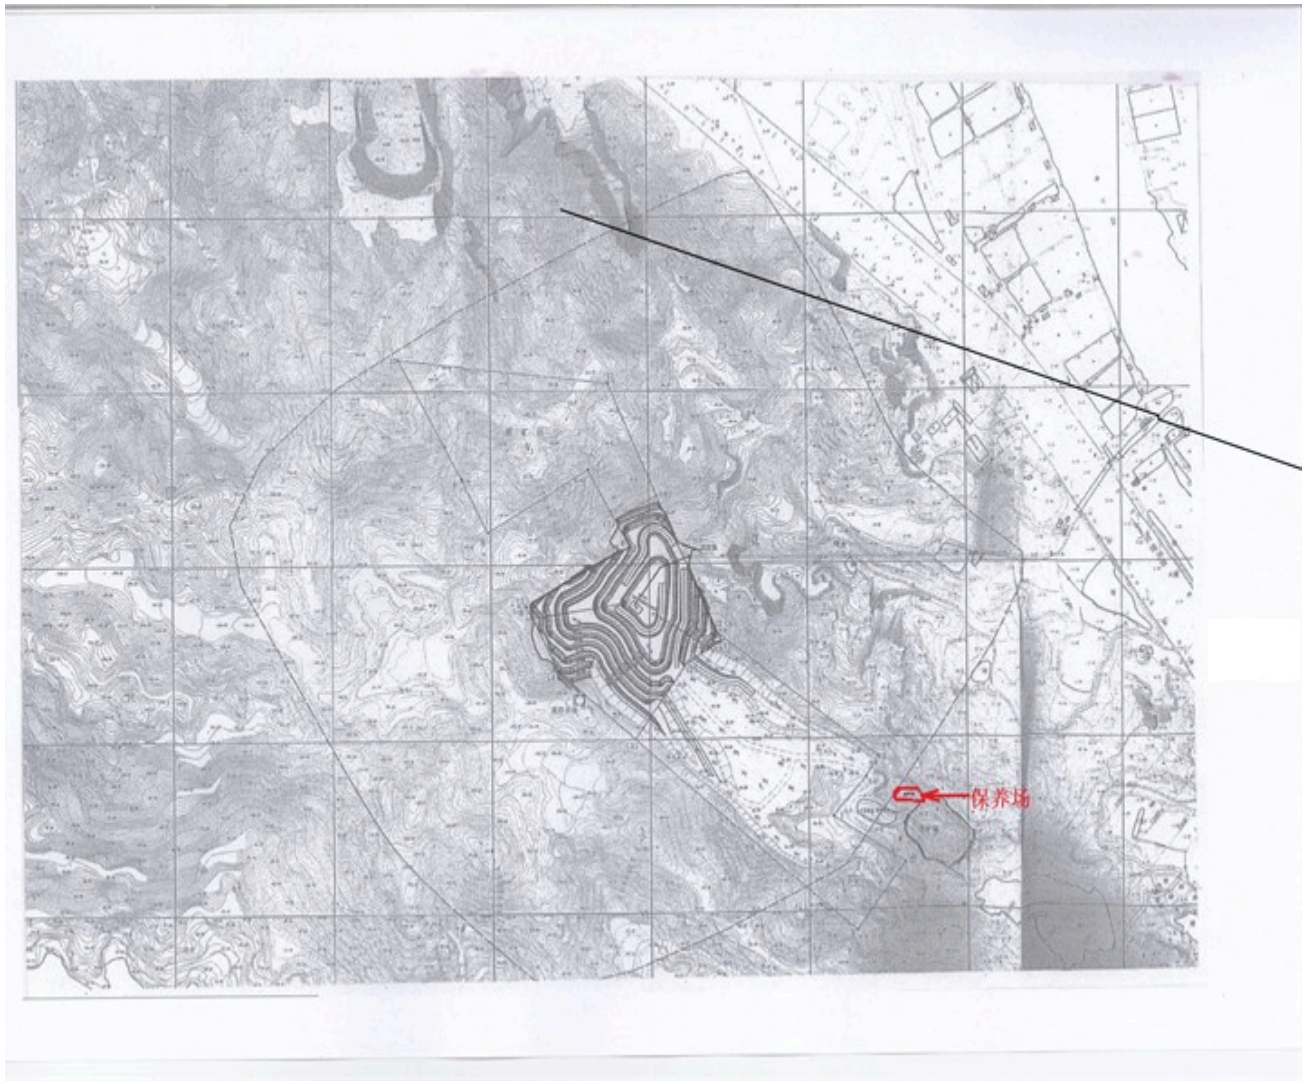
原矿场在东南侧方向配套设置车辆保养场，占地面积约200平方米，保养场共有3名员工，陈进雄为责人，员工为李桥友、马启军，保养场按要求设置管理制度、操作规程，场内悬挂安全生产警示标保养场内配置一批保养工具，其中油压千斤顶4台（包括千斤顶压限钮杆等工具），32T和20T油千斤顶荷载量各为2台，均为山东阜阳工具有限公司制造，获ISO9001质量体系认证，生产许可证：XK06-005-00085；32T油压千斤顶属调整型，最低高度230㎜，起升高度140㎜，调整高度60，20T油压千斤顶属F型，最低高度190㎜，起升高度100㎜，调整高度60㎜。现场保养的车辆为一粤D12059牌照的自卸车，重量为12.49T，自卸车只用于矿场运载沙石任务。事发前，李桥友、马军正在对粤D12059自卸车进行保养，千斤顶使用时处于正常状况，千斤顶所顶的车辆位置符合保要求，千斤顶承载车辆重量处于承载范围内。根据矿场平面图显示，保养场在矿场开采作业范围之（见附图1—2）。

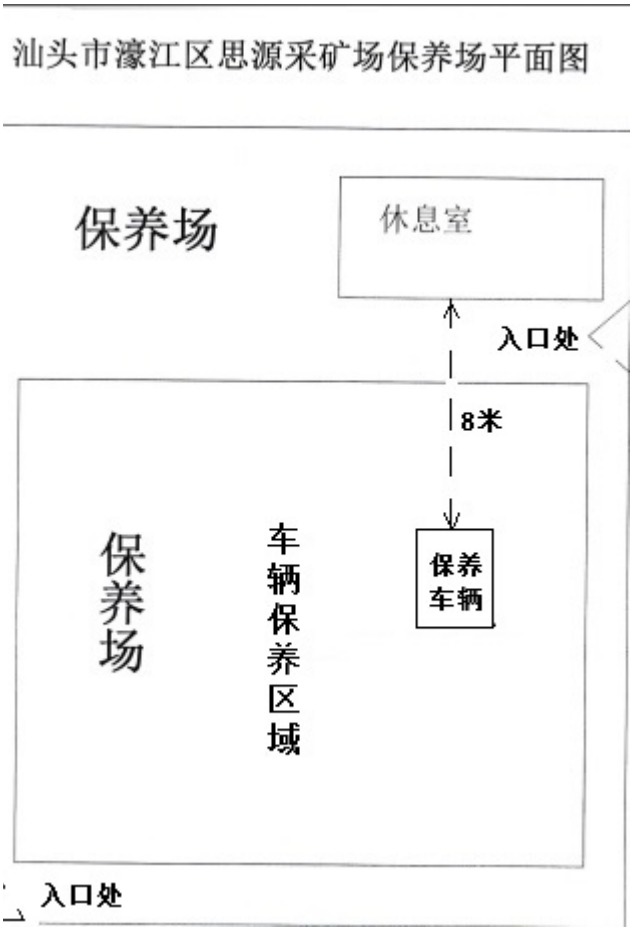
保养场

原矿场车辆调度员朱明虎在矿场没有派其参加车辆保养工作的情况下，擅自前往车辆保养场，无视两保养场关于“非保养场内人员不得进入，否则后果自负”的安全警示，进入车辆保养区域，在被车车辆（车牌粤D12059）右前轮已被拆卸，车头底部用千斤顶顶起的情况下，对车辆保养员李桥的劝说置之不理，动用手中的杆子在千斤顶限压钮摇动，致使千斤顶液压瞬间下降，车辆失去支，朱明虎来不及躲闪，被车辆右前部压击侧倒在地，后经送往医院抢救无效死亡。

四）思源矿场车辆的养护维修作业应外包给有资质的机动车维修企业承担。如果矿场继续自设车辆车场，其配备的养护维修设备设施及人员应符合国家关于机动车维修管理的相关规定。
