“6·01”福田农产品批发市场死亡事故调查报告

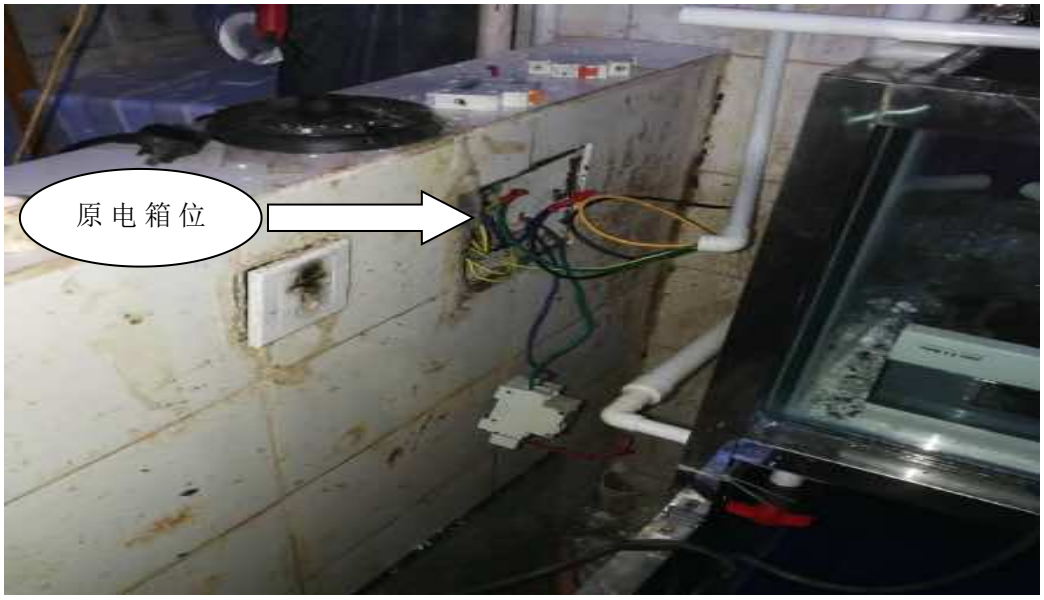
事发现场概况图

1、事发现场金属构件较多，环境潮湿，周边环境绝缘系数低，导电性能强，不安全因素增多。在此环境条件下进行涉电作业，涉电作业人员应按要求佩戴使用绝缘劳保用品，以加强自身的安全防护。

2、事发现场原安装于墙内的电源箱已被拆除，内部接线混乱且不规范，漏电保护开关出线端有一截裸露 2 cm的红色电源线（L），电源线端头未做绝缘处理，现场检测到裸露线头带电。

3、事发现场遗留的剪线工具的绝缘把手的端头处有一处破损并裸露出铁柄，带电从事剪线作业时，如未佩戴使用绝缘手套极易发生触电。
