天津市恒丰机械有限公司“4.4”物体打击事故调查报告

来源：宝坻区应急管理局 发布时间：2021-06-07 14:12

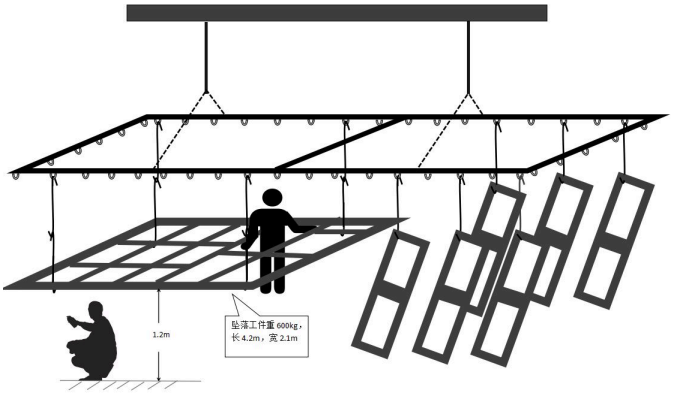
（四）致害物

致害物工件为配电箱底座，长4.2米，宽2.1米，厚度14厘米，U型钢材质，重约600公斤。悬挂致害物所用挂钩为自制金属S型挂钩，长度54厘米左右，材质钢。

经现场勘验、调查询问和综合分析，事故调查组认定：喷漆工人进入未采取安全防护措施的大型工件下方进行喷漆作业时，工件因挂钩挂接不牢发生滑落是因。

1、恒丰机械公司要深刻吸取此次事故教训，全面落实安全管理主体责任，加强企业员工的安全教育培训，提高工人的安全意识；加大隐患排查治理力度，从本质安全角度改进喷漆工艺流程，彻底消除事故隐患；从生产实际出发，重新修订喷漆作业安全操作规程；切实落实各级安全生产管理人员的岗位职责，加强管理。
