遵义市仁怀市龙井镇
“11·10”较大火灾事故调查报告

仁怀市“11·10”火灾事故调查组

2026年7月

遵义市仁怀市龙井镇“11·10”
较大火灾事故调查报告

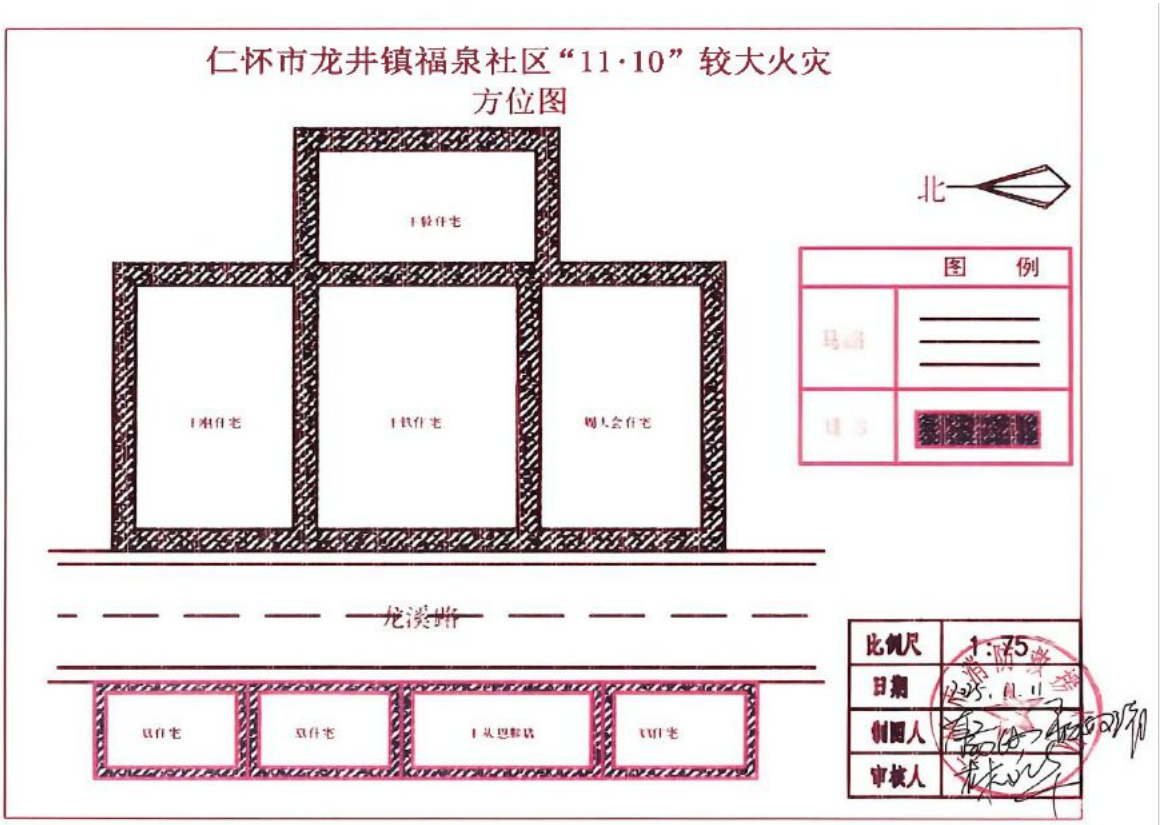
事故建筑位于仁怀市龙井镇福泉社区龙溪路48号，为村民自建房[2]。建筑东、北、西三面分别与住宅相邻，南临龙溪路。建筑为三层砖混结构，坐北朝南，进深约14米，开间约4米，建筑面积约170平方米。建筑内部设有一部敞开式楼梯（俗称“通天楼梯”），连通一至三层并直通屋顶，一层顶部设有采光井[3]。

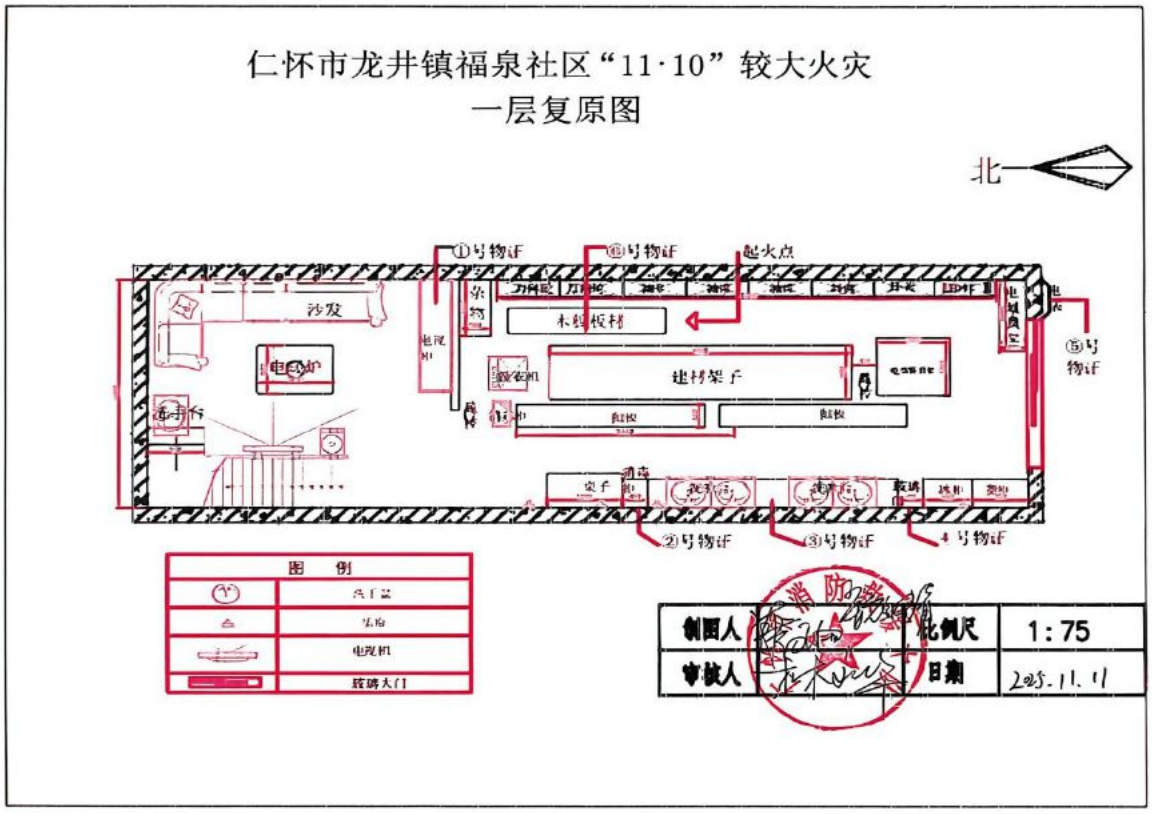
图 2　建筑一层内部物品复原图

（1）一层：东西宽约4米、南北长约14米、高约3.6米。入户门设于南侧，为黄色金属框架玻璃门，共4扇：东西两侧固定安装、不可开启，中间两扇可左右滑动，门锁为U型锁。东侧区域（由南至北）为木质框架玻璃柜（内部放置门锁、电

器线圈及电器维修工具）、热水器、金属架等，金属架上摆放LED灯、电器开关、线盒、油漆桶等物品；西侧区域（由南至北）沿墙壁依次摆放：木架、双开门冰箱、玻璃门、物品架、消毒柜、桌子、木柜。西侧墙面表面贴有木质装饰墙板。墙面上方敷设有多处电气线路；墙面下方距地约50cm处设有一墙插（位于消毒柜后方），未插任何插头。西侧靠楼梯口的桌子上摆放有电磁炉、米酒、火腿肠等物品，电磁炉未接电。中部区域地面中间靠北位置有一金属架，呈南北走向摆放，上部放置长条方形金属管材。金属架下方为吊顶抹灰层、木质吊顶及碳化物。紧邻金属架西侧的地面堆放有塑料合成扣板（共2段，每段长约4米），呈南北方向摆放。

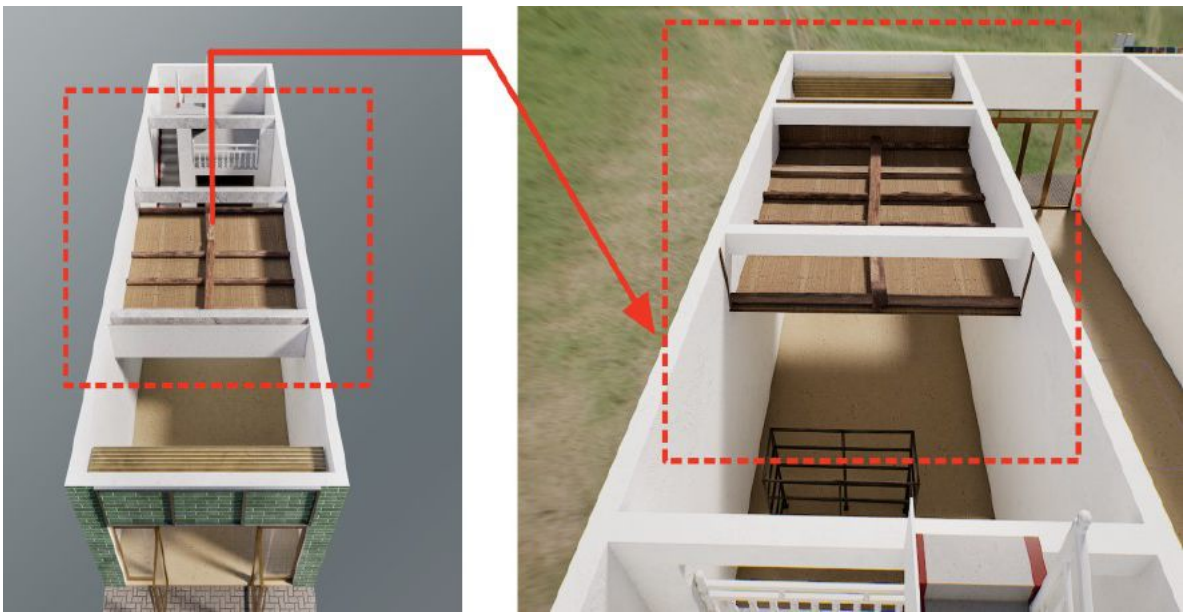
图 3　建筑一层吊顶概貌复原图

（2）吊顶夹层：一层距楼板约 70cm 高处设有 5 根木质横梁，横梁上方为吊顶夹层，内部放置有 PVC 管、纸壳、吊顶扣板等物品。木质吊顶板铺设于横梁之上。吊顶夹层内敷设有 3 股照明线路，未进行穿管保护，呈南北方向敷设，间距约 60cm。

③吊顶夹层内线路：3股照明线路沿木质横梁表面敷设，未使用阻燃套管。

经对一层吊顶横梁烧损情况和电气线路进行梳理，发现吊顶夹层木板已经完全烧毁掉落，仅剩6根横梁及部分照明灯线残留，在北侧第2根木质横梁的中部靠近东面墙体处，有一明显的弧形燃烧缺口，上方有金属导线和线路熔融物残留。另在一

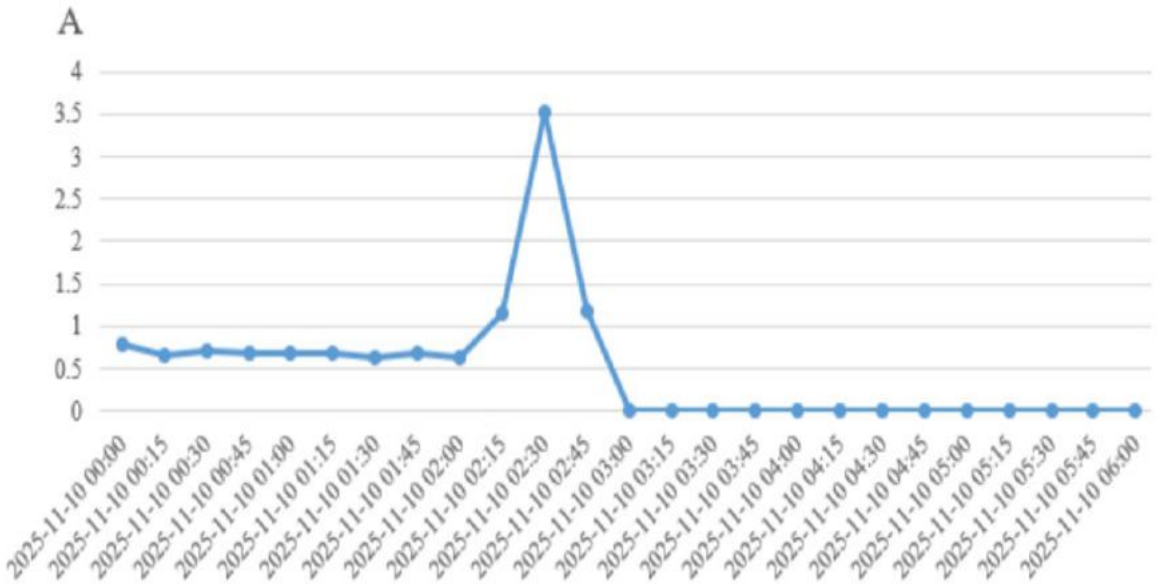
图 5　11 月 10 日起火户电流值变化情况

3. 智能电表数据提取分析情况（如图5所示）：经应急管理部天津消防研究所对智能电表数据恢复分析，在2025年11月10日00时00分至02时00分电流为0.7A左右，自02时15分电流开始增大，02时30分增至3.5A，03时00分电流降为0，电流增大符合新增用电设备使用或电气异常特征（报告编号：SX250853）。
