东莞东坑续力智造科技（东莞）有限公司
“1·26”一般火灾事故调查报告

东莞市政府事故调查组

2026 年 6 月

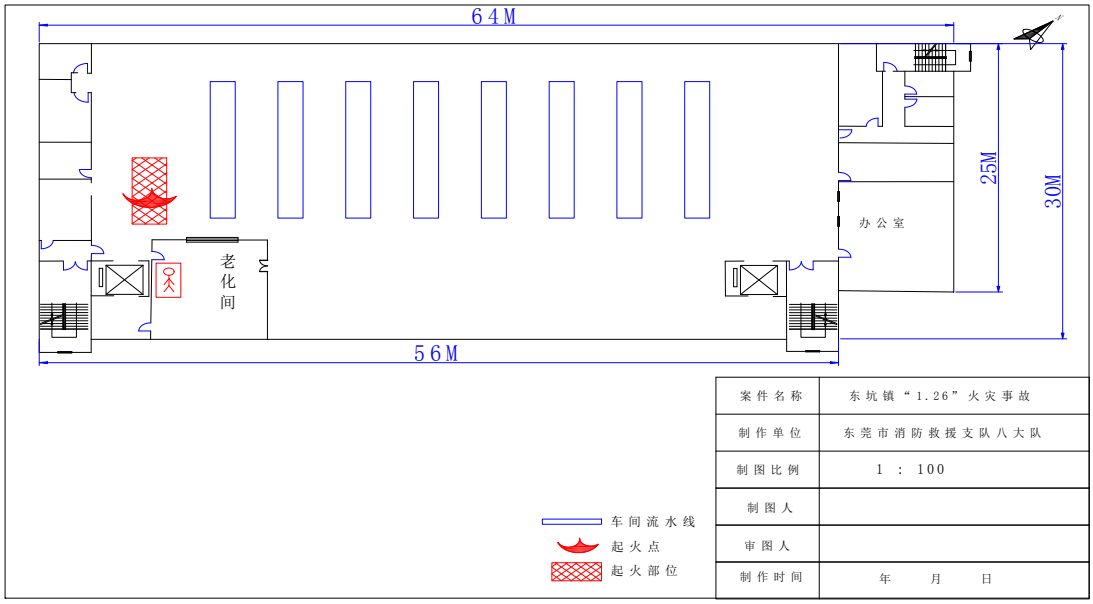
图 2 续力公司火灾现场平面图（第二层）

经调查认定，起火部位为续力公司第二层（轴C-D交轴3-4区域）。

②第二层（轴 C-D 交轴 3-4 区域）存放的充电宝成品已被烧毁，地上可见散落并裸露内部的锂电池，楼板墙皮小部分脱落，未裸露出钢筋，轴 D 交轴 3 承重柱受燃烧影响，墙皮脱落，呈上重下轻。
