“4·7”一般坍塌事故调查报告

厦门市翔安区人民政府事故调查组

2026年7月

翔安马巷厦门路桥翔通股份有限公司翔安分公司“4·7”一般坍塌事故调查报告

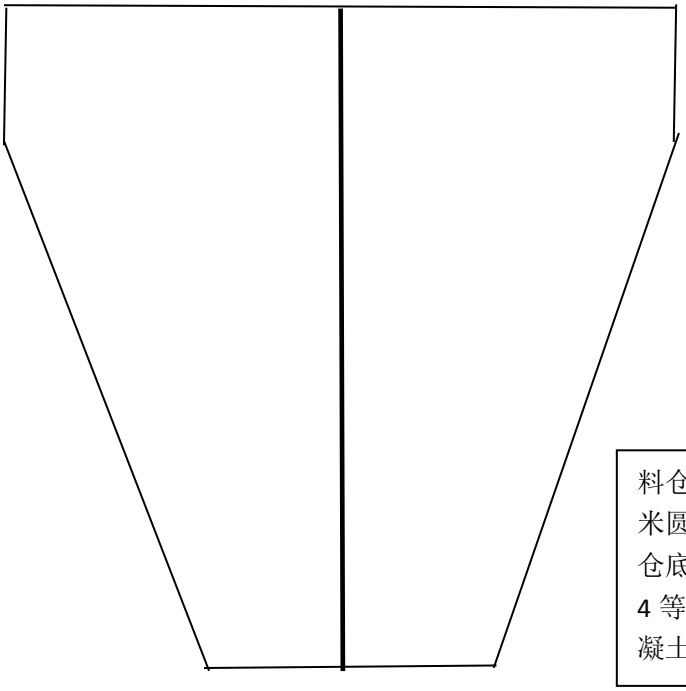
图 2　事故料仓剖面示例图

1.砂仓尺寸深8米，上方口径8米，上方开口直径4米设置铁制防护栅网护罩，2号料仓位置护罩被切开1处50厘米*60厘米开口；砂仓下方口径3米；

料仓上方视角，外圆为料仓顶部平面，直径 8 米，内圆为料仓顶部开口，直径 4 米，内圆部份设置铁制防护格栅网，内圆与外圆之间为混凝土平面。黄色区块为人员进入料仓切割铁制防护格栅网的开口。

料仓剖面示例图，顶部直径 8 米圆形，底部口直径 3 米圆形，仓底到仓顶高 8 米，中间分为 4 等分格，4 个仓，料仓由混凝土材质构筑。
