长寿南阳乐源工程实业有限公司“8•24”一般坍塌事故调查报告

编制单位：长寿区政府“8·24”事故调查组

编制时间：2025年1月13日

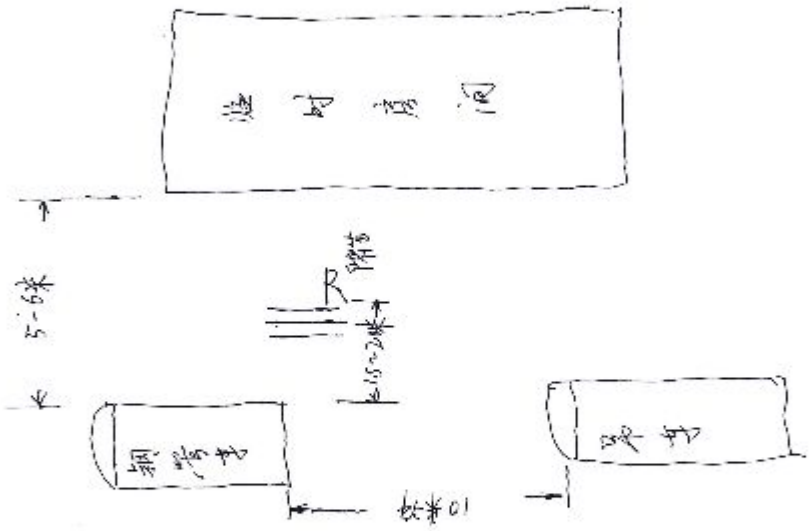
现场钢管堆垛左侧面

事发时间为2024年8月24日上午10时20分左右，事发地点位于项目临时安装材料堆放地（简称料场）在长寿区八颗街道明桃二支路以北170米与普兴路以西150米交汇处，距离项目工地3#原材库以西50米。一面与施工场地相连，另外三面用临时围挡封闭，北侧有板房一座，为放置管件和劳务班组临时办公使用。事发时气象条件良好，无强风雨雪等恶劣天气。现场共有18捆钢管，其中规格为DN100,长6米的16捆（其中15捆有19根，重量1.2吨，1捆有10根，重量0.63吨），规格为DN80,长6米的2捆，重量1.3吨，钢管堆垛已松散，经勘测最高处高度1.98米，宽度5米。钢管堆垛侧地面无三角木之类的物体，砸伤人的一捆钢管因施救被吊起。

1. 经调查组核实，事故现场堆放卸下的钢管时未采取固定措施。参照《建筑施工易发事故防治安全标准》（JGJT 429-2018）第4.1.1条[[1]]的堆码标准和《钢材仓储管理规范》（YB/T 4864-2020）第7.4.1条[[2]]的堆码要求，依据南阳乐源工程实业有限公司《物资收发存管理制度》第4.1条[[3]]的规定，货物堆码应采取稳固或固定措施，防止货物失稳垮塌，该次事故发生前钢管吊装作业时，地上钢管堆码未采取稳固或固定措施，致使钢管堆失稳垮塌。

1. 深刻汲取本次事故教训，建立健全并落实全员安全生产责任制和安全生产规章制度，细化吊装作业现场及物资堆码管理制度，加强从各级管理人员到班组作业人员的考核。
