长寿湖北省咸宁市文顺建筑工程劳务有限公司“7·30”一般坍塌事故调查报告

2023年7月30日23时20分许，两江新区—长寿区快速通道项目（长寿段）晏家隧道出口段右洞左侧上导坑工作面发生一起一般坍塌事故，导致1人死亡、2人受伤，工亡赔付160万元。

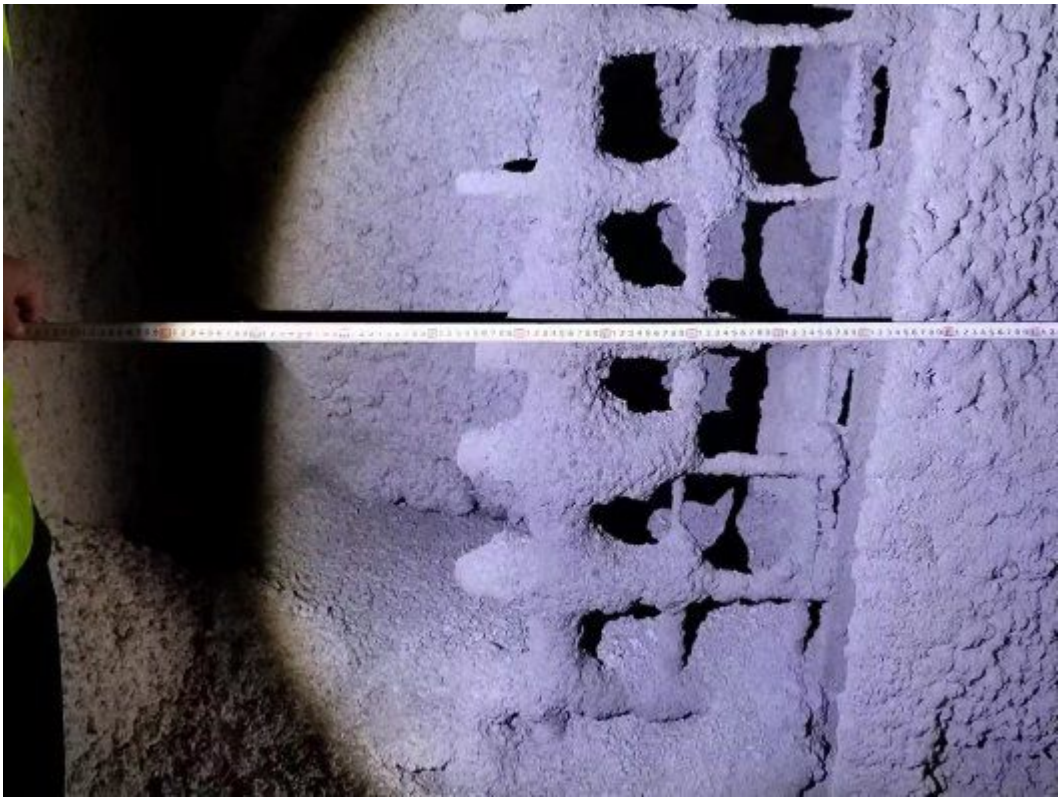
现场实测开挖进尺为一榀钢架（约60cm）

在隧洞的掌子面正上方因坍塌后存在一个条形的空腔，坍塌体为一块长度约150cm,厚度约30cm的不规则岩块，体积约0.45m^3。岩块表面平整呈片式结构，可见岩块表面裂隙发育，在岩块下方有较多的夹泥土层。
