钟山区荷城街道六盘水市中心城区东部片区城市内涝综合治理项目“11·8”一般车辆伤害事故调查报告

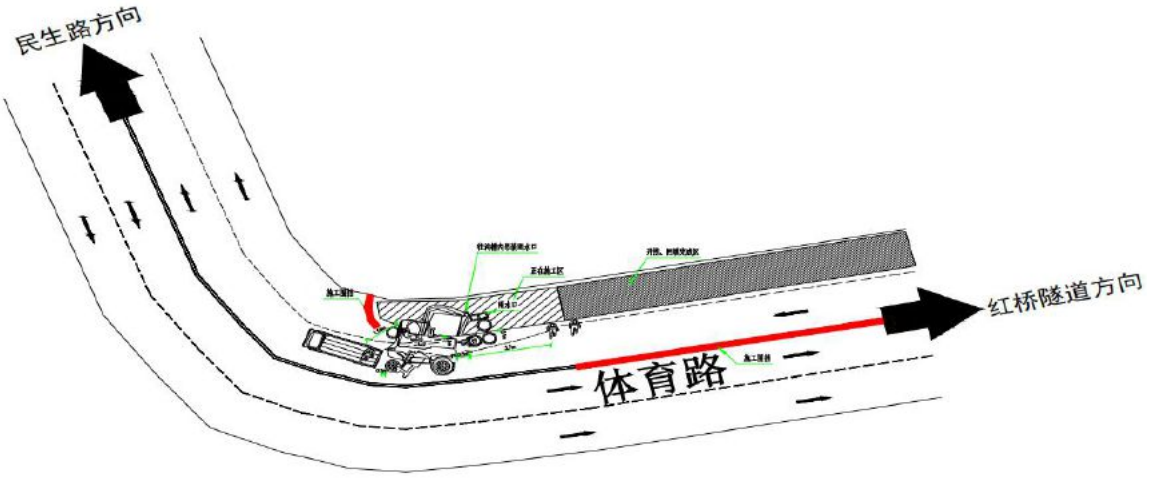
事故现场平面图

14 时 43 分许，杨某在 YSJ2 号井位置货车车头旁指挥货车停在施工围挡外，肖某某在施工围挡内操作远山牌 YS85W 轮胎式挖掘机吊运钢筋混凝土雨水口（俗称“雨篦子”,规格：1700mm*600mm*800mm，重量：930kg），同时安排何某、黄

某某分别在货车上和地面辅助卸料。吊运过程中，挖掘机顺时针方向旋转时，突然向右侧倾，将从挖掘机大臂下横穿的杨某挤压在旁边的水泥预制井筒上，造成其胸部受伤。

YS85W 轮胎式挖掘机从材料货车上将钢筋混凝土雨水口（俗称“雨篦子”,规格：1700mm*600mm*800mm，重量：930kg）吊运至地面。在吊运过程中，被吊的钢筋混凝土雨水口的重量已超出远山轮胎式挖掘机（型号：YS85W）的载重量[5]，挖掘机顺时针方向旋转时突然向右侧倾，将违规[6]从挖掘机大臂下横穿的杨某挤压在旁边的水泥预制井筒上，造成其胸部受伤，后经抢救无效死亡。
