黄埔云埔广州智光储能科技有限公司“6•14”一般其他爆炸事故调查报告

广州市黄埔区生产安全事故调查组

2024 年 11 月

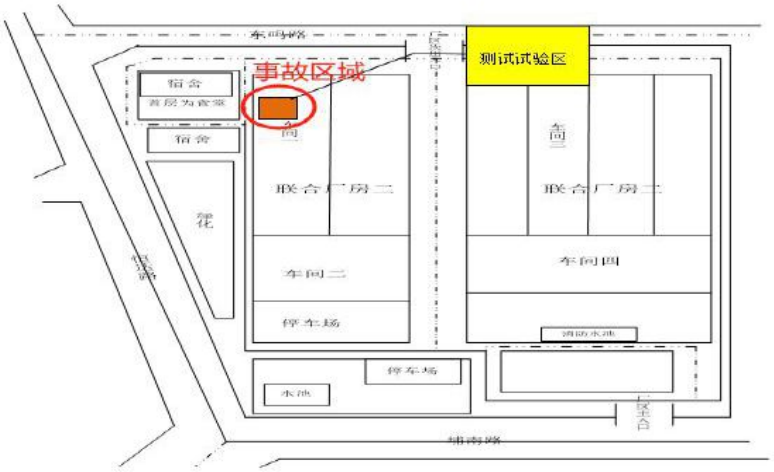
1.事故现场位于广州智光储能科技有限公司成套车间西北区域，涉事设备为一台电气测试柜，该电测测试柜北侧为 PCS 柜（变流器柜）。爆炸后电气测试柜柜门（含空调）斜前方（偏南）约 13 米处；抹布和长方形蓝色篮子落在电气测试柜斜前方，另一块抹布位于事故柜斜前方（偏南）约 8 米处。

2.电气测试柜外观情况：电气测试柜柜门缺失；右侧（正对柜体）部分变形；左侧内挡板全部飞出，内挡板共有 3 块，分上中下三部分，其中一块有过火痕迹，左侧外挡板折到顶部；后方三块内挡板飞出，一块有过火痕迹；后方外挡板仅剩与右侧挡

图 2 车间试验区位置图

图 3 事故电气测试柜（正面）

图 4 事故电气测试柜（左面、反面）
