八步里松贺州久源矿业有限公司 “1•2”一般坍塌事故调查报告

2026-05-25 09:52 来源：八步区应急管理局

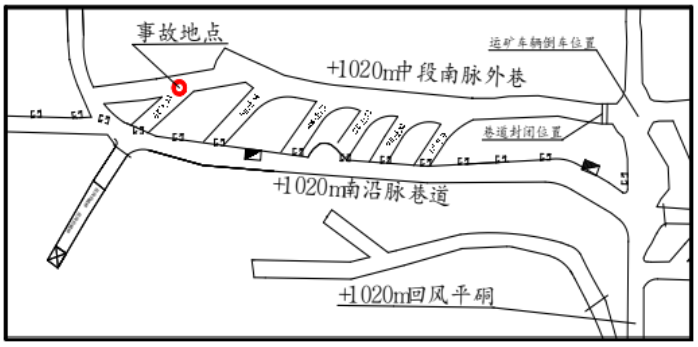
（图1 +1020m中段4号采场回风巷南巷洞口）

1.事故发生地点。事故发生在八步区里松镇贺州久源矿业有限公司广西贺州市八步区冲坪矿区石英萤石矿+1020m中段4号采场南脉外巷6#出矿进路口处。

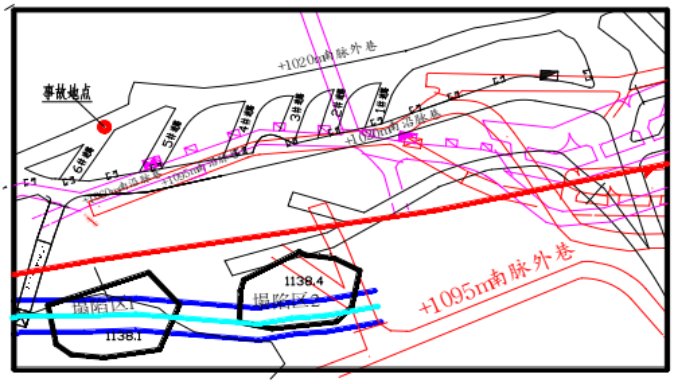
（图5 山谷底部塌陷区2 ）

塌陷区2（见+1020m中段4号采场南脉外巷道与地面塌陷区域位置关系图）位于山谷底部，塌陷区2最宽处约14m，长约30m。塌陷形成的裂隙走向30°。

（一）贺州久源矿业有限公司一是要深刻吸取“1·2”一般坍塌事故教训，举一反三。强化岗位安全生产职责的落实情况考核，加强作业面现场安全生产管理，严禁违章指挥作业，确保安全生产。**二是**要健全完善公司安全生产管理规章制度和操作规程，并做好贯彻落实。**三是**要做好员工安全生产教育和培训工作。保证新员工上岗教育培训时间，完善教育和培训内容及考核结果。**四是**要推动双重预防工作机制的落实。对矿山存在安全风险部位落实分级管控措施，及时发现并消除生产安全事故隐患。**五是**要认真组织做好事故后全面排查和整改工作，对矿山地表塌陷区要制定治理方案，按方案要求落实技术措施；对矿山采空区要加强管理，定期做好巡查检查工作；严禁使用非矿用和未取得矿用安全标志的设施设备；对存在问题隐患经整改验收合格后按相关规定报区人民政府同意批准后，方可复工复产，避免同类事故再次发生。**六是**严格事故信息报送，矿山负责人接到报告后，要严格落实30分钟电话报告、1小时书面报告属地矿山安全监管部门和国家矿山安全监察局广西局的工作要求。
