# 米东卡子湾中亿川北集团有限公司
# “5·8”一般高处坠落事故
# 调查报告

编制单位：乌鲁木齐市米东区人民政府事故调查组

编制时间：2026 年 8 月

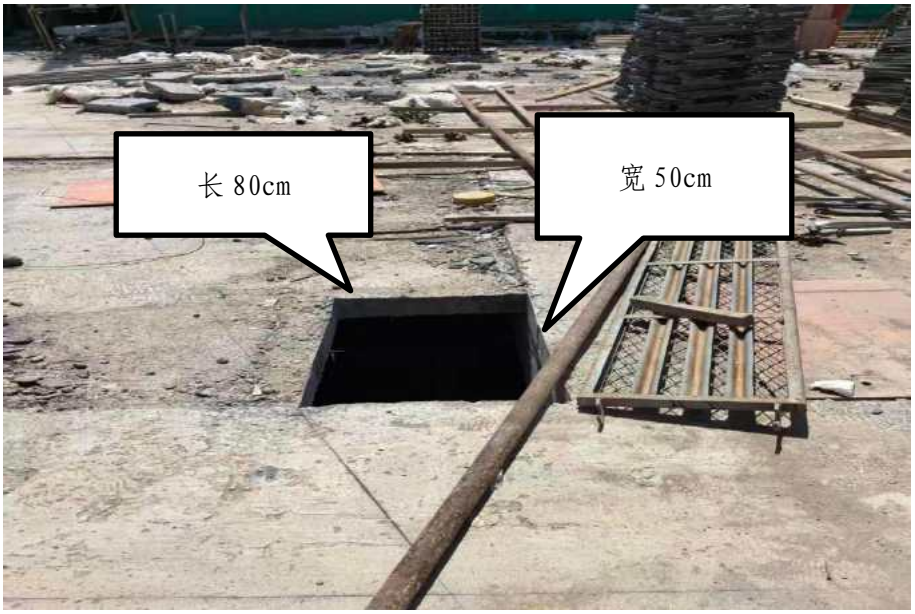
2026年5月8日12点13分左右，钢筋工在环球美食城建设项目17#商业楼一层楼面进行钢筋绑扎作业，不慎踩到烟道洞口木板防护（尺寸：80cm×50cm），跌落至负一层地面（坠落高度约5.9米），造成摔伤。事发后，现场同班组作业人员立即告知劳务班组长，随即劳务班组长拨打120急救电话，由救护车送至乌鲁木齐市友爱医院。

1.事故现场位于米东区恒泰西街与会展大道交叉口环球美食城建设项目，事故坠落高度：一层楼底面到负一层底高约5.9米（见图1），烟道口尺寸：80cm×50cm（见图2）。

伤者安全意识淡薄，在作业过程中未观察环境，不慎踩到烟道口上方防护木撑，木撑断裂导致作业人员坠落受伤。

中亿川北集团有限公司未对作业人员开展高处作业安全教育培训；未严格落实安全隐患排查治理工作，烟道洞口防护木板承载力不足，违反了《建筑施工高处作业安全技术规范》（JGJ80-2016）4.2.1.2[2]的规定。

（一）中亿川北集团有限公司应当全面开展隐患排查和治理，对入场的从业人员进行安全教育，认真审核入场的从业人员的资质，对所有竖向洞口（烟道口）放置承载力满足要求的盖板，搁置均衡，并固定牢固，防止移位。
