西湖童歌自助小火锅“10·12”一般触电事故调查报告

南昌市西湖区人民政府事故调查组

2025年11月

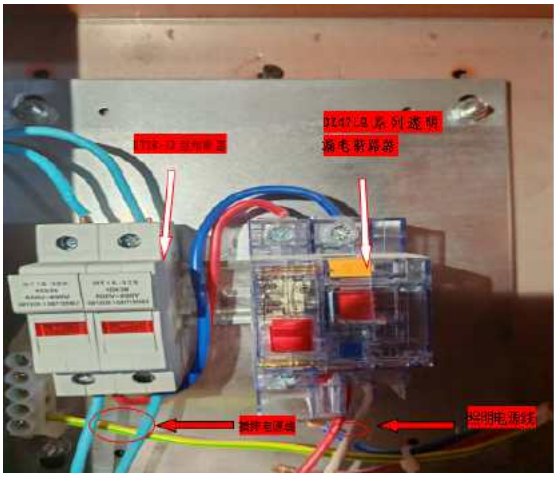
图（1）

1.南昌中山路天虹商场8楼8FA003铺施工临时用电配电箱从RT18-32X型熔断器底座接出两路电源，其中一路电源接入DZ47LE系列透明漏电断路器后接照明电源线，另外一路电源直接串联的插排使用如图（1）所示

2. 现场勘查分析：施工现场临时用电总配电箱开关由熔断器和漏电断路器组成，从漏电断路器接出的电源供照明电源，从熔断器接出的线路供串联插电源，串联的插座不带漏电保护功能，现场作业的4架金属楼梯梯角均缺失绝缘脚垫。

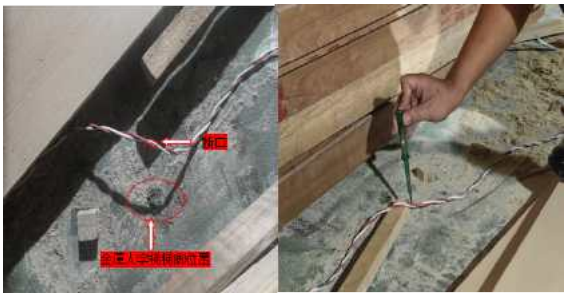
2.施工现场登高作业4架金属人字梯梯脚缺失绝缘脚垫，如图（2）所示。
