如东经济开发区江苏时瑞复合材料有限公司“7·29”一般机械伤害事故调查报告

“7·29”一般机械伤害事故调查组

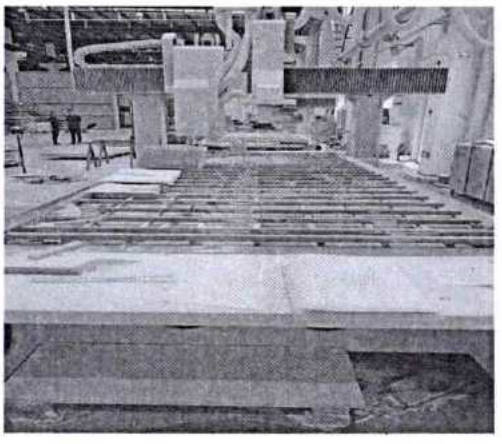
1.时瑞公司内从北向南依次为 1、2、3 车间，“7·29”事故发生在公司机加工车间，机加工车间在 2 车间内。

2.机加工车间内布置两排数控立式机床，南北各布置五台机床，发生事故的是北侧的 8 号数控动柱龙门双通道切割钻铣床，该机床外形尺寸长 6 米、宽 2.6 米、高 2.6 米，距离车间北墙 2 米，距离东侧 7 号机床 1.6 米，距离西侧 9 号机床 1.7 米，数控操作台在机床北侧，距离为 1.1 米，机床上方横梁长 4.1 米，机床工作台面距离地面 0.7 米。

上图为公司机加工车间内情况。

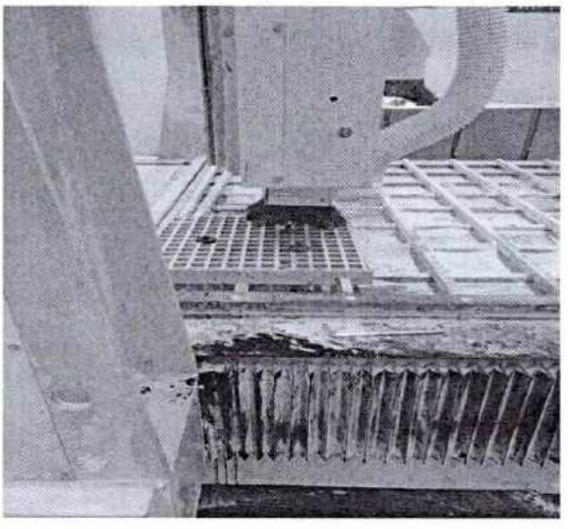
3.事故发生时，8 号机床正在加工 147 号纤维增强格栅板（0.48*0.513 米），一工人（蔡某）头部被运行中的机床立式铣刀机头与机床门架的左立柱夹伤致死。

上图为事故现场照片。

操作工蔡某安全意识淡薄，在机床运转的情况下将头部探到切割钻铣装置（机头）与机床门架之间被挤压，经抢救无效死亡。

1.时瑞公司机加工车间数控动柱龙门双通道切割钻铣床切割钻铣装置（机头）与机床门架之间存在挤压、剪切危险，未按规定采取安全措施。

（一）时瑞公司应切实履行安全生产主体责任，加强员工安全生产教育培训，保证员工具备必要的安全生产知识，特别是采用新技术、新设备，必须了解、掌握其安全特性，采取有效的安全措施，并对员工进行专门的安全生产教育培训，尤其是要加强新进员工的三级安全教育培训，如实记录安全生产教育和培训的具体内容、学时和考核结果，未经教育培训合格的员工，不得上岗作业；要按规定设置安全生产管理机构或配备专职安全生产管理人员，落实生产安全事故隐患排查治理制度，采取技术、管理措施，及时发现并消除事故隐患。
