名称
阳新富池娲石能源科技有限公司“6·21” 一般高处坠落事故调查报告
索引号
000014349/2026-21436
发布日期
2025-10-10
发布机构
阳新县人民政府“6·21”事故调查组
文号
无
文件分类
市场监管、安全生产监管
所属机构

阳新富池娲石能源科技有限公司“6·21”一般高处坠落事故调查报告

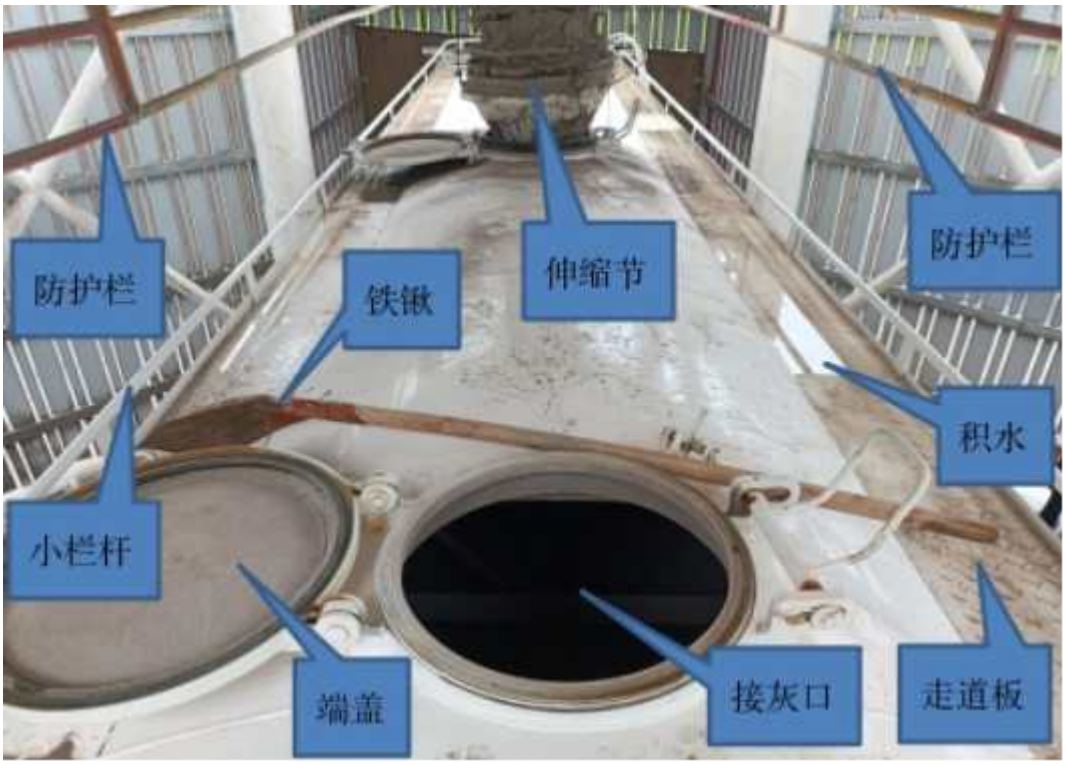
图1.现场作业图

2025年6月21日9时30分左右，娲石能源公司司机熊**驾驶鄂A3****0灰罐车倒车进入娲石能源公司石灰石粉库，然后熊**从驾驶室下车，手持卸灰遥控器爬至粉罐车顶，打开接灰口端盖（见图1）。

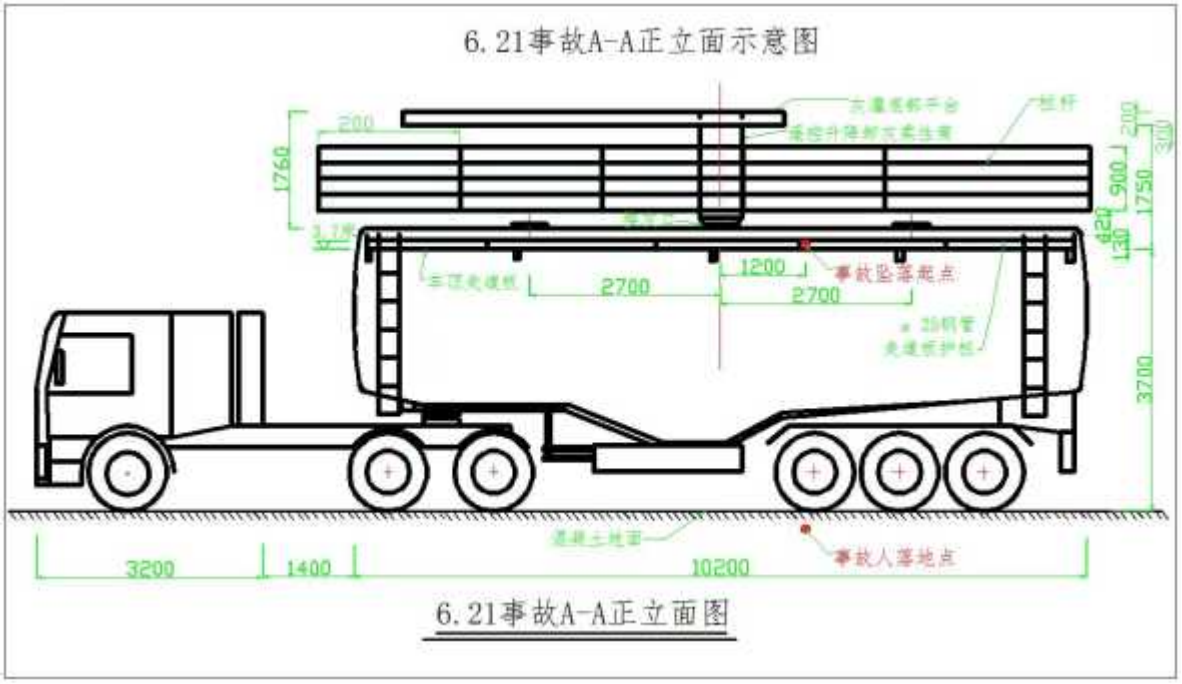
图3.事故现场图

事故发生在娲石矿投公司环保收尘车间98A石灰石粉库。该粉库位于生产区域北侧，其上部为石灰石粉储存料仓，下部为卸灰平台，卸灰平台安装有卸灰闸板门、电气控制柜等设备设施，底部为接卸灰车辆停放区域和与之配套伸缩节及防护栏（见图3）。

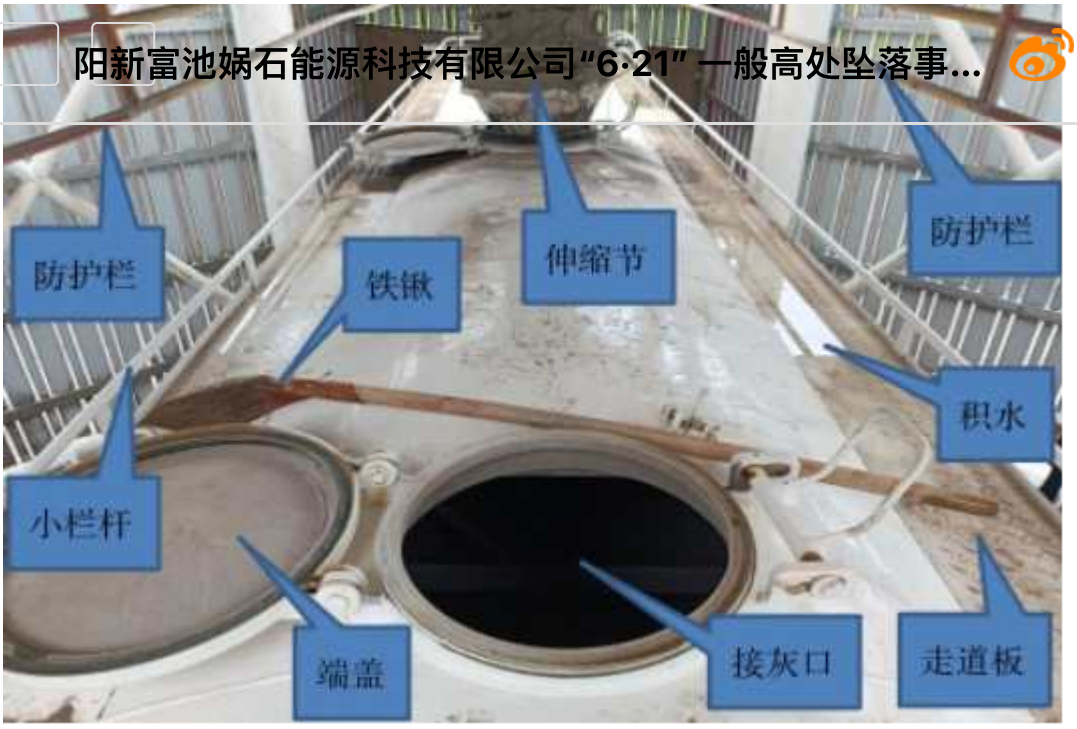
图7.罐顶情况图

（3）车辆粉罐顶部有三个接灰口，接灰时打开接灰口端盖，按照前、中、后的顺序逐个对接粉罐伸缩节装料，事故发生时接灰口端盖已打开两个，卸灰伸缩节连接中间接灰口内。粉罐顶部走道板积水，灰罐右侧罐体留有人体滑落痕迹，地面遗留一顶安全帽和一双手套，安全帽完好无损（见图7.8）。

熊**未佩戴安全带在车辆罐顶作业，且未取得高处作业证件，由于当天有雨，造成车辆罐顶积水，罐体湿滑，熊学胜在罐顶移动时不慎从车顶坠落。

一是建立健全外来运输单位作业管理制度，签订安全管理协议，明确安全管理职责。二是加强作业现场管理，特种从业人员必须持证上岗，严格落实特种作业票证许可制度，落实专门管理人员进行现场监护。三是加强对外来运输作业单位的安全教育培训，将运输队伍司机纳入本公司培训范围统一管理，坚决杜绝以包代管行为。
