西峡县冰*****有限公司“7·23”一般起重伤害事故调查报告

西峡县人民政府“7·23”事故调查组

2025 年 12 月 29 日

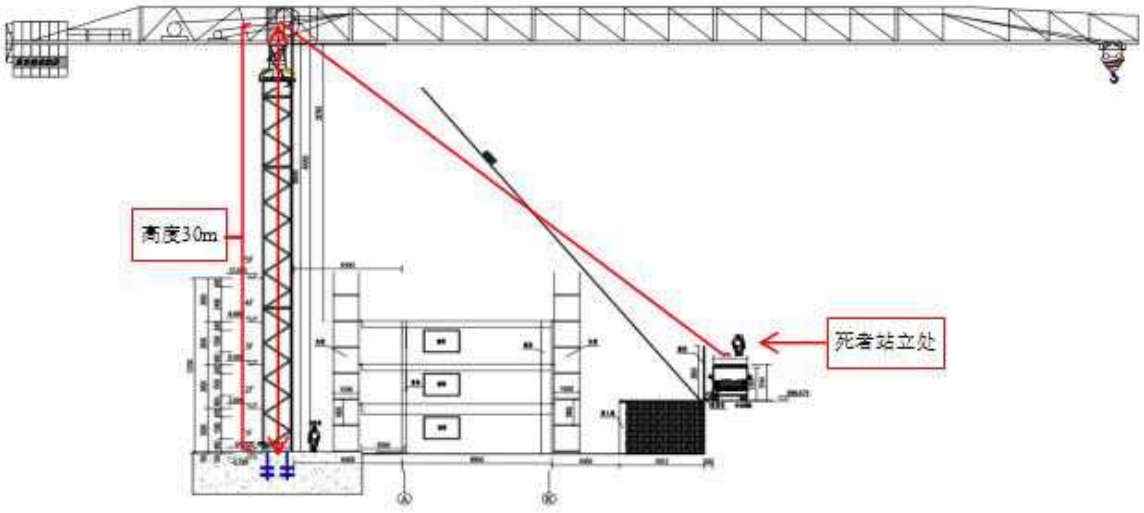
上图为事故现场示意图

下午 13 时左右，因部分木板堆放在铁皮围栏内侧，导致没有合适位置进行装车，只能将货车停放在铁皮围栏外侧（事故发生地点）继续作业。装车作业前，王*在现场向刘**明确需装车及无需装车的模板范围。王*因有事需提前离

开处理，离开前仅口头提醒装卸人员要注意安全，并未告知原*公司另行派人进行现场监护。曹**、李**和李**三人站在货车上进行装车，因模板越来越高，李**最初站到车厢前端，后站到车头上进行模板摆放，曹**、李**在后边车厢内摆放，三人均未系安全带，李**未正确佩戴安全帽。

装车作业初始阶段未使用塔吊，作业人员通过人工方式将模板搬运至货车，由车上三名人员负责摆放。随着装车高度逐步增加至接近车头位置（约 2.5 米），人工搬运难度增大，后续冰*公司刘**联系原*公司王*改用塔吊进行吊装作业，原*公司要求建*公司提供帮助。作业初期，前两次吊装均有人现场指挥，后续作业现场未见指挥人员。15 时 10 分左右，塔吊司机赵**在接收地面指挥信号后继续实施吊装，模板吊运至货车后，因底部未放置垫块，导致钢丝绳难以取出。此时货车上工人已经把钢丝绳两端从塔吊挂钩上解除，

装车人员要求再次起吊以拉出钢丝绳，无需逐块零星堆放。赵**执行二次起吊操作，因塔吊起钩速度过快，钢丝绳末端弯折部分钩到了模板，导致模板发生失稳摆动，在摆动过程中接近或撞到作业人员李**，李**从货车上摔落至地面。由于李**佩戴的安全帽未系挂牢固，头部着地受伤，经抢救无效死亡。
