黄埔云埔广州智光储能科技有限公司“6•14”一般其他爆炸事故调查报告

广州市黄埔区生产安全事故调查组

2024 年 11 月

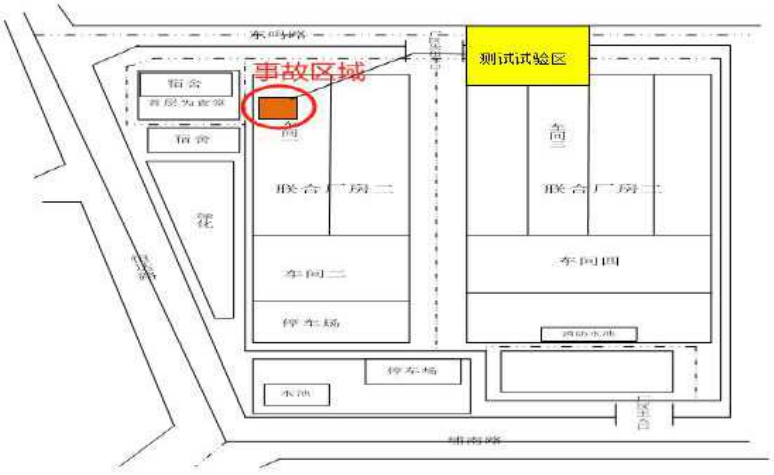
1.事故现场位于广州智光储能科技有限公司成套车间西北区域，涉事设备为一台电气测试柜，该电测测试柜北侧为 PCS 柜（变流器柜）。爆炸后电气测试柜柜门（含空调）斜前方（偏南）约 13 米处；抹布和长方形蓝色篮子落在电气测试柜斜前方，另一块抹布位于事故柜斜前方（偏南）约 8 米处。

图 2 车间试验区位置图
