蓝山县意源再生资源回收利用有限公司
“3·22”一般灼烫事故调查报告

蓝山县意源再生资源回收利用有限公司“3·22”一般灼烫事故调查组

2025 年 11 月

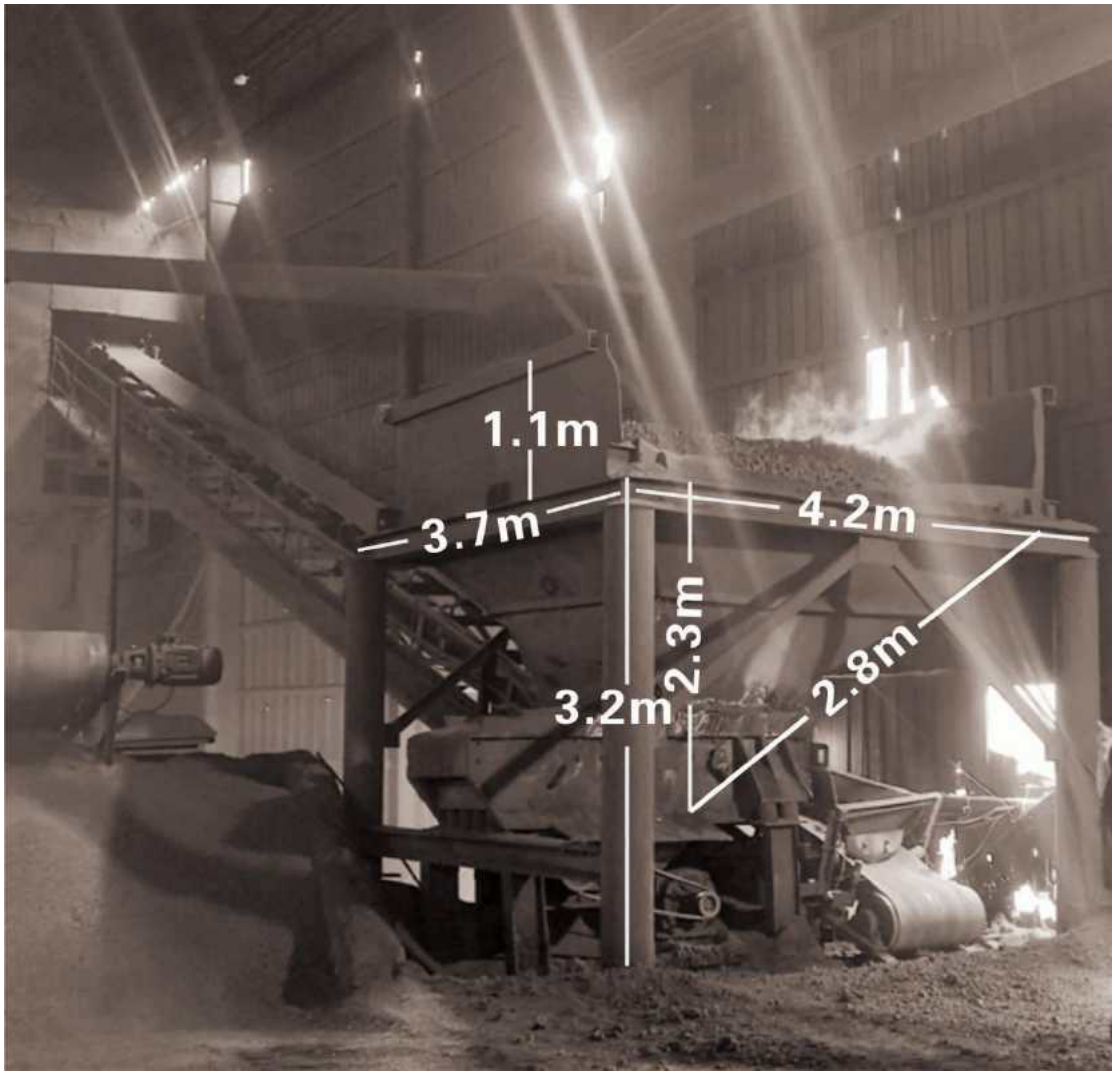
事故发生在该公司一号炉物料仓内的烧结矿正方形倒金字塔型料斗内。该料斗开口处离地高度3.2米，一面无护板，其他三面有护板，护板高度1.1米，离地高度4.3米。料斗上边长3.7米，垂直高度2.3米，斜腰线长2.8米。设备运行中料斗表面温度约93℃，检测显示通过铲车运送至料斗的烧结料，已冷却的最低温度约28℃，尚未冷却的最高温度约283℃。事发位置噪音最高89分贝，平均值为85分贝，现场粉尘较大，能见度较低。周边10米内无摄像头，该工作区域无禁止攀爬警示标志。现场发现一架3.45米的金属制直梯，事发时该梯位于进料口背侧、传送带附近；发现一根2.4米的钢钎，据发现李义珠的工人称，该钢钎是事发当日在料斗内李义珠旁0.3米处发现,该钢钎常用于疏通物料。距离事发位置50米的料仓入口处设有面向事发地的摄像头，但因距离较远、室内能见度低，且夜间光线不足，仅能辨识灯光闪烁。
