金沙安洛“4·7”一般道路交通事故调查报告

金沙县政府事故调查组

2023年7月

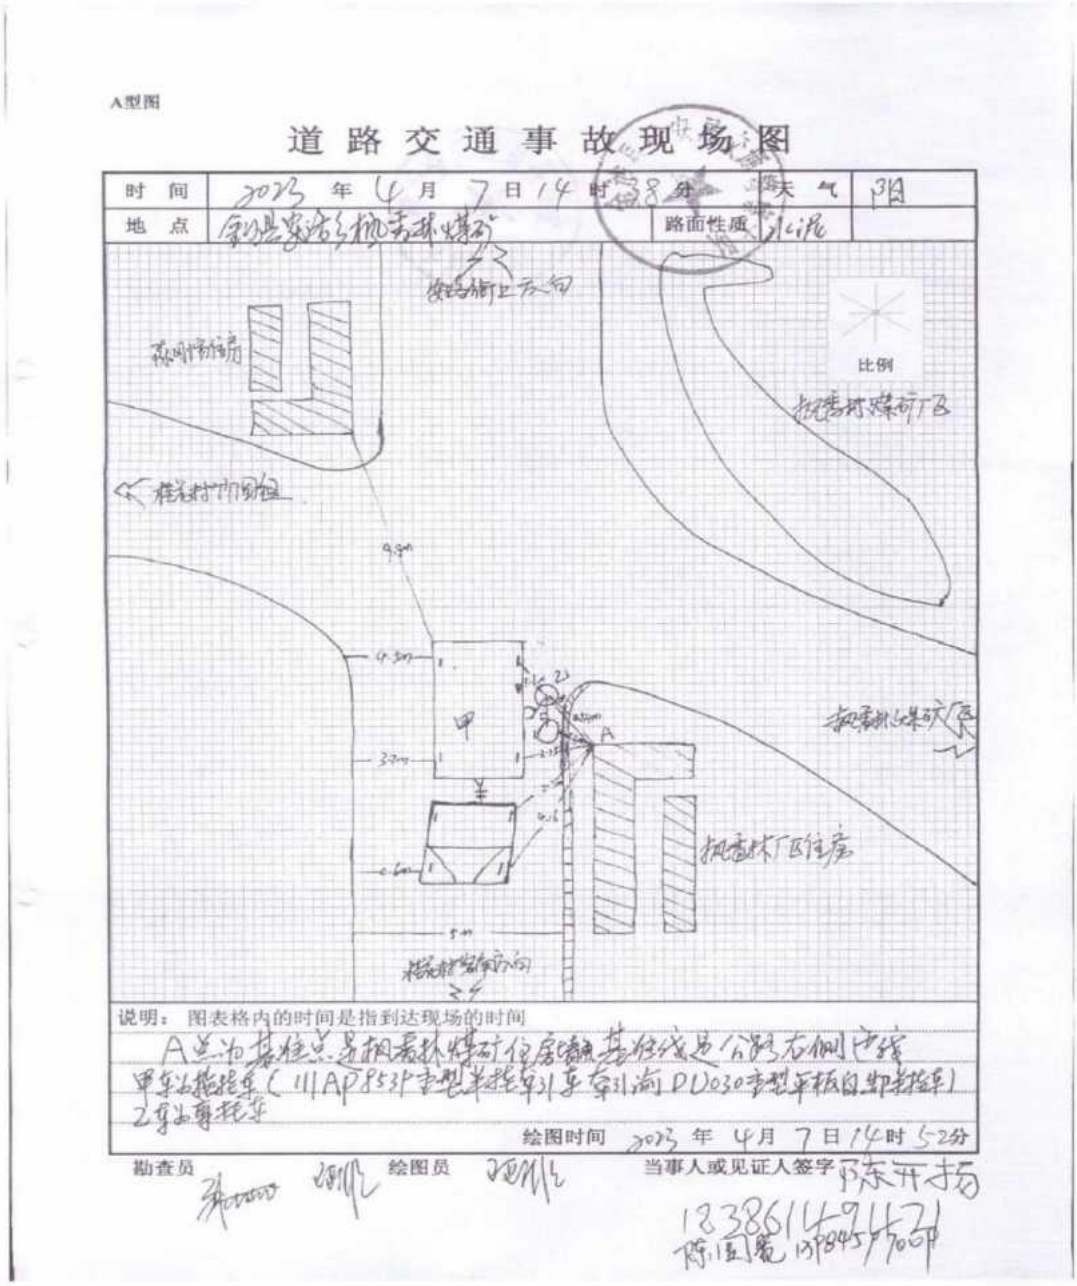
图 1 道路交通事故现场图

挂重型平板自卸半挂车未减速靠右行驶的情况下，甘某某驾驶无号牌普通二轮摩托车的驻车点正是道路右边边上的排水沟盖板上，该处盖板与路面有高低差 16cm 左右小坎，渝 DU030 挂重型平板自卸半挂车与甘某某驾驶的无号牌普通二轮摩托车之间的安全距离不够，由于甘某某左脚踩空偏移倒地（见图 1：道路交通事故现场图）；此时陈某某从甘某某和该摩托车的空隙处掉落摔倒在渝 DU030 挂重型平板自卸半挂车左侧第 1 排车轮处，导致陈某某头部被正在行驶的川 AP8539 重型半挂牵引车牵引渝 DU030 挂重型平板自卸半挂车左后轮挤压致颅脑损伤，随后经 120 医务人员抢救无效死亡。

有效机动车驾驶证且驾驶无号牌普通二轮摩托车搭载陈某某（站立于甘某某面前的脚踏板处）行经安洛乡枫香林煤矿煤坝大门口外左侧路段（桂花村槽门组通组路）时，甘某某就驾驶无号牌普通二轮摩托车就靠右停下来让陈某某驾驶的川AP8539重型半挂牵引车牵引渝DU030挂重型平板自卸半挂车通行，由于驻车点正是道路右边边上的排水沟盖板上，该处盖板与路面有高低差16cm左右小坎，在会车过程中，甘某某驾驶的无号牌普通二轮摩托车驻车点与渝DU030挂重型平板自卸半挂车行驶之间的安全距离不够，甘某某左脚踩空而未确保安全驾驶，导致自己驾驶的无号牌普通二轮摩托车就向陈某某驾驶的川AP8539重型半挂牵引车牵引的渝DU030挂重型平板自卸半挂车偏移倒地是造成此次事故的又一原因。

2. 属地村责任落实不力。经查，金沙县安洛乡桂花村未严格按照《金沙县农村道路交通安全“三四五六七”管理机制》规定每月开展不少于1次的农村道路交通隐患排查整治工作，未及时发现事故现场道路有16cm小台阶的隐患，以至于当事人甘某某在靠边停车时左脚踩空倒向重型货车是引发事故发生的间接原因。

（二）建议金沙县安洛乡人民政府要加强道路交通安全知识宣传教育，提高群众道路交通安全防范意识和思想素质，在学校路口、急弯拐角、易滑路段、临水临崖路段、危险路段等增设道路交通安全标识标牌，严防各类交通事故的发生。
