孟津区平乐镇洛阳路畅再生资源有限公司“8·26”一般高处坠落事故调查报告（网上公示稿）

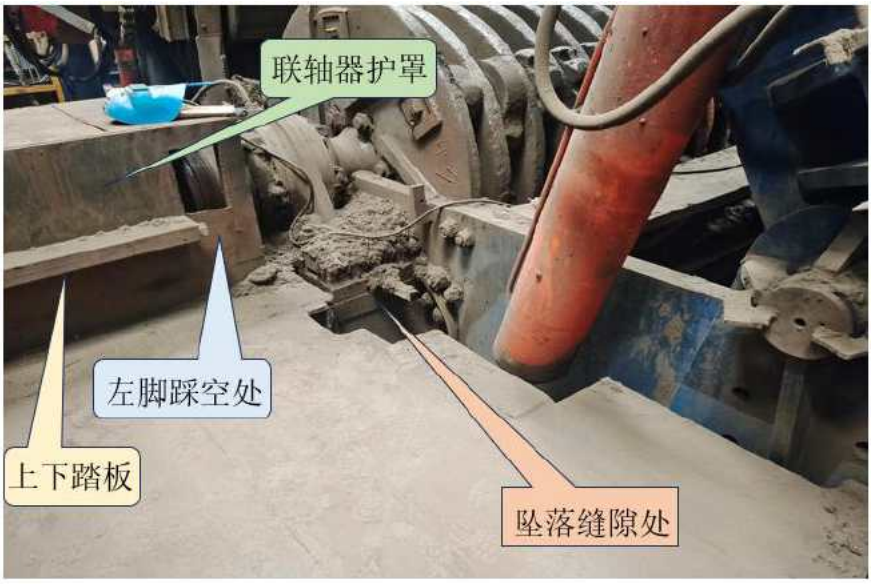
图2 事故现场照片

事发区域为废钢破碎项目二车间，车间内由北往南依次布置破碎系统、磁选系统和成品堆场。破碎机平台高度约为5米，破碎机与电动机之间的联轴器穿过平台。为防止联轴器接触人体，用钢板焊接护罩做防护处理，随在平台上又形成一高80cm、长200cm、宽90cm的小平台，并在小平台腰部设置一长150cm踏步方便上下、跨越联轴器。破碎机设备在检修状态下，破碎机上盖是开启状态，而开启后，破碎机平台与破碎机液压缸装置之间形成有0.47×0.8米左右的孔洞（如下图2）。该孔洞是为了确保破碎机液压缸装置在设备主体上盖开启过程中能够顺畅运行，避免与平台边缘摩擦，而当设备主体上盖闭合的时候，这个孔洞就会被完全遮盖。事发时破碎机上盖处于开启状态，孔洞未设置盖板或防护装置，薛某庆自此孔洞坠落身亡（如下图3）。

1. 破碎机检修时上盖开启，液压油缸位移形成了可导致临边作业人员高处坠落的孔洞。

2. 联轴器护罩作为通道，踏步长度比护罩长度短，上下踏步设置不合理。

3. 检修作业人员薛某庆下台阶时注意力不集中踩空踏步跌倒。

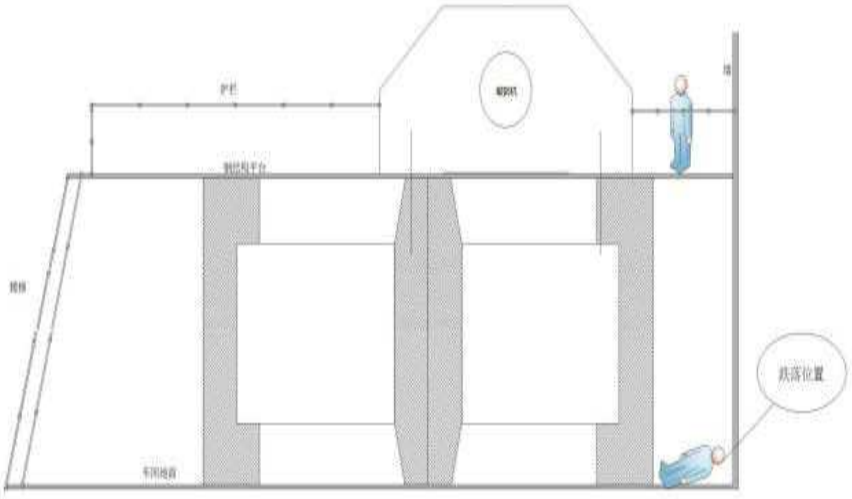
图 3 事故发生区域示意图

2023 年 8 月 26 日星期六，废钢业务因市场原因停产，废钢破碎机高压电机处于报停状态。洛阳路畅再生资源有限公司依据承包协议约定，安排中再生维修人员对破碎机进行巡检维修[1]。上午 7：50 上班点名后中再生机修班班长张某峰安排中再生薛某庆对二车间设备进行检修，下午 13：50 上班张某峰点名时薛某庆未到岗，打电话无人接听，就立即寻找。14：30 张某峰在破碎机与西侧墙体之间的地面上发现头部有血迹的薛某庆。调取现场视频监控显示，薛某庆于 8 月 26 日 11 时在从破碎机联轴器护罩下来时左脚踩空、身体左倾跌倒，滚落至平台与破碎机液压油缸位移形成的孔洞，坠落高度 5 米。
