江苏格兰特干燥浓缩设备有限公司“10.30”一般起重伤害事故调查报告

2025年10月30日上午8时46分左右，位于宜兴市周铁镇的江苏格兰特干燥浓缩设备有限公司管束车间内发生一起起重伤害事故，造成一人死亡，直接经济损失约150万元。

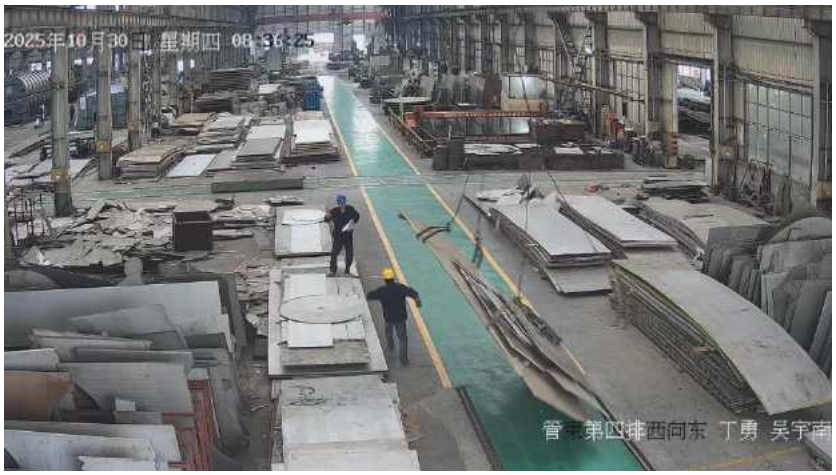
（事故现场图 1）

事故发生于格兰特公司管束车间 4 号门（车间大门朝西）处的下料区，该下料区上方有 2 台 10 吨单梁行车，厂内编号分别为 41 号和 42 号，两台行车吊钩上均挂有两根索具。发生索具脱钩的行车为 41 号行车，位于车间最西侧。其索具由钢丝绳和一个 A 字形两齿直角钩组成，其中钢丝绳直径约 14 毫米、长约 4 米；A 字形两齿直角钩为厚约 4 厘米的锻造件。两个 A 字形两齿直角钩稍有差异，其中一个 A 字形两齿直角钩的 A 柱分别长约 53 厘米和 52 厘米，其钩齿分别长约 7.5 厘米和 7.6 厘米；另一个 A 字形两齿直角钩的 A 柱分别长约 50 厘米和 52 厘米，钩

齿分别长约 8.2 厘米和 8.5 厘米。下方地面散落有一整块不锈钢板和十多块切割后的不锈钢板及一些块状零件（碳钢片）。其中整块不锈钢板长约 6 米，宽约 1.5 米，厚约 2.3 厘米，重约 1.4 吨；部分切割后的不锈钢板长度和宽度均有 2 米多，切割后的不锈钢板和块状零件整体重约 2.8 吨。

吊运的整块不锈钢板长度较长，且其中部叠放有其他余料等，导致整块不锈钢板中部重量增加，两端翘起弧度增大；同时作业人员选用索具不当，在使用A字形两齿直角钩时未能确保司索牢靠，且在吊运时进入吊运危险区域，从而造成事故发生，这是该起事故发生的直接原因。

格兰特公司要深刻吸取本起事故教训，一是要认真开展岗位风险辨识，根据实际装卸吊运作业情况进一步完善相应的岗位安全操作规程；二是要进一步加强员工的安全教育培训工作，并督促员工严格遵守公司安全规章制度和安全操作规程；三是要进一步加强车间生产现场的安全管理，加强日常安全检查巡查和事故隐患排查治理工作，及时发现和消除事故隐患，确保生产作业安全。
