临猗县秦赢汽修店“8·28”一般机械伤害事故调查报告

临猗县人民政府事故调查组

2025 年 5 月

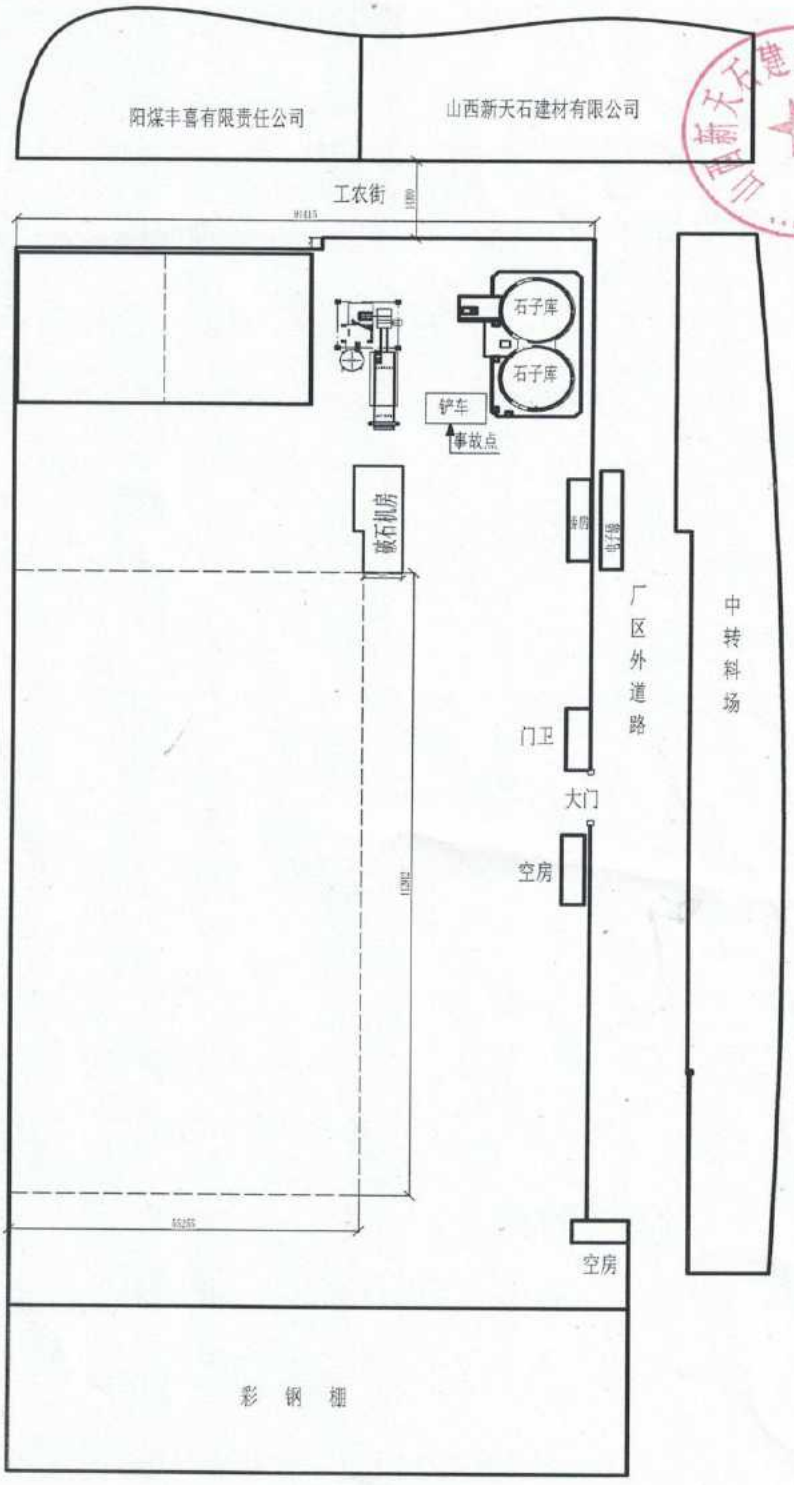
8.28事故现场图

17 时 20 分左右，秦某联系狄某生，让狄某生将故障铲车从原料场开到破石场维修，随后，狄某生将故障铲车驾驶到破石场后，在秦某指挥下将故障铲车铲斗放到破碎工段南石子仓西侧预留的彩钢棚立柱水泥桩上，熄火制动后，秦某在故障铲车前驱动桥和摇臂中间开始维修作业，狄某生下车在一旁协助监护。

18 时 13 分左右，铲斗从水泥立柱上滑落下来，将秦某头部卡在前驱动桥和摇臂中间。

此次事故发生的具体地点为：山西省新天石建材有限公司干混砂浆项目破碎工段南石子库西侧。详见下图：

阳煤丰喜有限责任公司
山西新天石建材有限公司
工农街
石子库
石子库
铲车
事故点
破石机房
厂区外道路
中转料场
门卫
大门
空房
空房
彩 钢 棚

死者秦某在维修铲车过程中，支撑点选择在南石子筒仓西原彩钢预埋水泥桩上，铲斗前端水平放置于水泥桩顶面西侧进深15厘米处，在拆卸分配器油管作业中，违反操作规程，致使液压自锁功能失效，造成翻转油缸泄压、伸出，导致铲斗翻转，铲斗和动臂机构受重力下沉，从而使摇臂座与前车架的前腹板间距缩小（间距大约14厘米左右），被夹在中间。违规作业是本起事故发生的直接原因。
