鞍山现代软包装有限公司
“12.12”一般机械伤害生产安全事故
调查报告

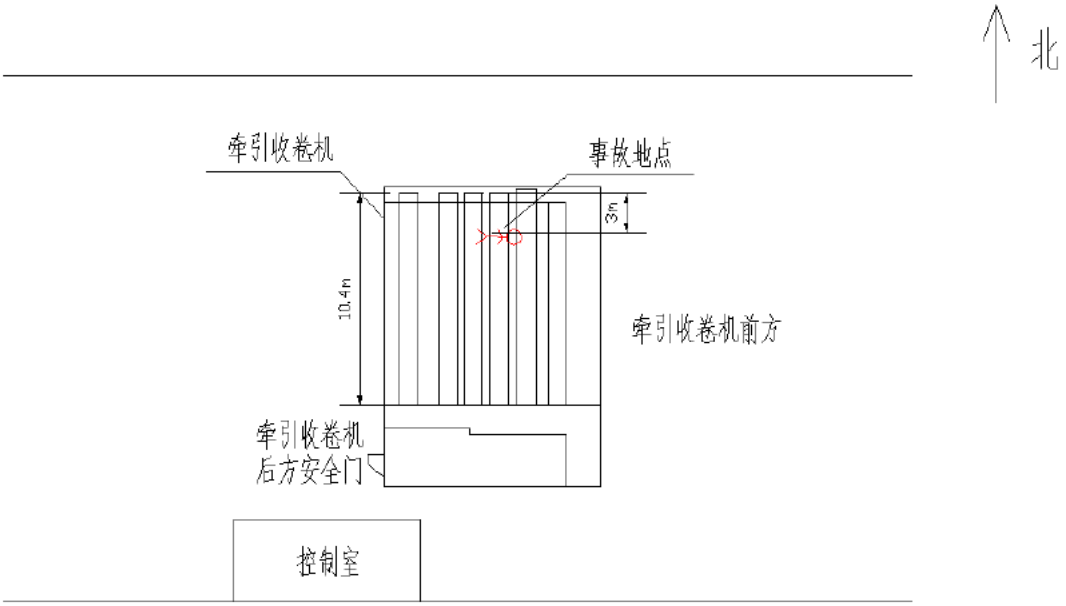
图二 生产车间设备布局平面图

事故发生在鞍山现代软包装有限公司生产车间布鲁克纳制膜机牵引区域。生产车间生产线呈东西向布置，牵引收卷机设置在生产车间中部（详见图二），牵引收卷机前方（入口）位于东侧（详见图三），牵引工作控制室位于牵引收卷机西南侧（详见图四）。
