大余县南安镇“3·6”一般道路交通事故调查报告

经调查认定，大余县南安镇“3·6”一般道路交通事故是一起因超载、未安全文明驾驶造成的一般生产安全责任事故。

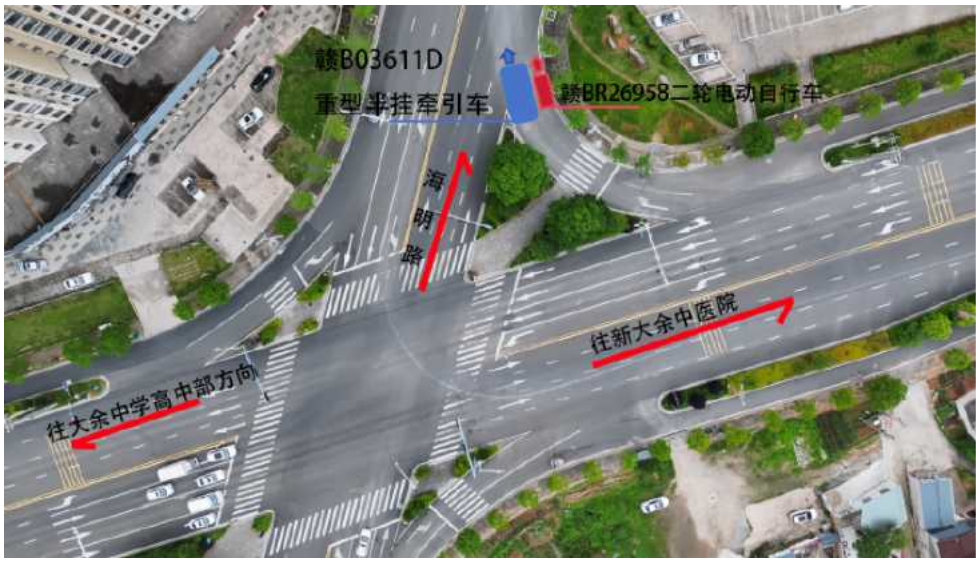
航拍示意图

现场位于大余县南安镇庾岭大道花园村路口路段，该路口为四枝分叉口，东往大余中学高中部方向，西往大余县新中医院方向，南往海明路方向，北往花园村方向，沥青路面,干燥完好，视线良好，交通控制方式为标

志标线及交通信号灯。
