高新区（新市区）友谊路街道新疆启航博达建筑劳务有限公司城北主干道（中亚路—庐山街）配水管线项目“5·18”一般高处坠落事故调查报告

2024年5月18日15:00时许，高新区（新市区）友谊路街道永盛社区城北主干道与中亚北路交汇处向西100米处，城北主干道（中亚路—庐山街）配水管线项目发生一起一般高处坠落事故，1名作业人员在进行预留孔洞封堵施工时坠落，事故造成1人死亡。

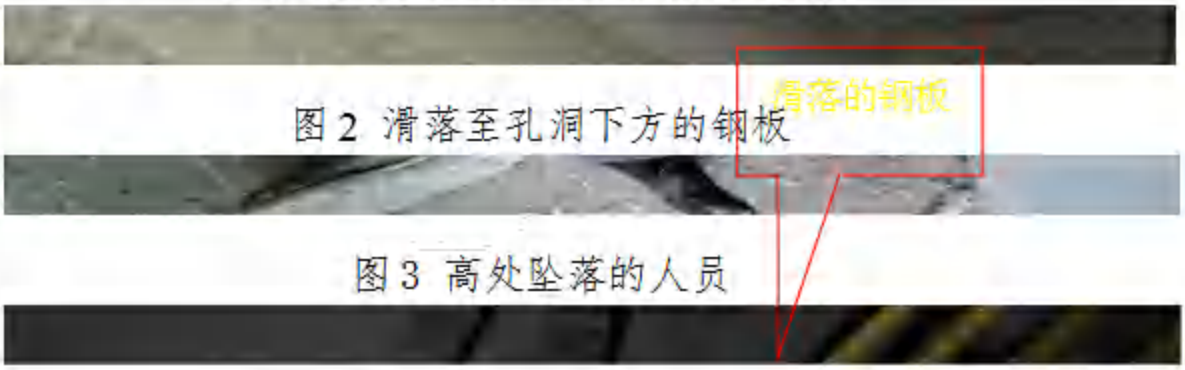
5月18日15:00时许，杨景鹏与本公司劳务同班组从业人员杨番、谭乃兴（死者）三人一同前往地下管廊D3+855.5处的临边预留孔洞现场重新摆放钢板。杨番驾驶叉车将钢板叉起5cm左右，杨景鹏、谭乃兴（死者）将吊带套在钢板上，谭乃兴（死者）位于预留孔洞西南侧，右脚踩踏在钢板上，左脚踩踏在预留孔洞边缘，双手握住吊带，杨番驾驶叉车向后倒车，计划将叉臂从钢板下方抽出后悬挂吊带，叉车臂抽出约5—6cm时，杨景鹏和杨番发现谭乃兴（死者）从预留孔洞处坠落至管廊底部地面处，钢板从预留洞口滑落并砸在谭乃兴（死者）胸口以下位置。

3. 事故现场坠落钢板规格为2.5m*2m*2cm，重量约780kg。

图 2 滑落至孔洞下方的钢板

图 3 高处坠落的人员

图 4 当时作业的叉车
