伊吾工业园区哈密广汇环保科技有限公司“1·15”亚硝酸甲酯气中毒亡人事故调查报告

伊吾县人民政府事故调查组

2026年3月

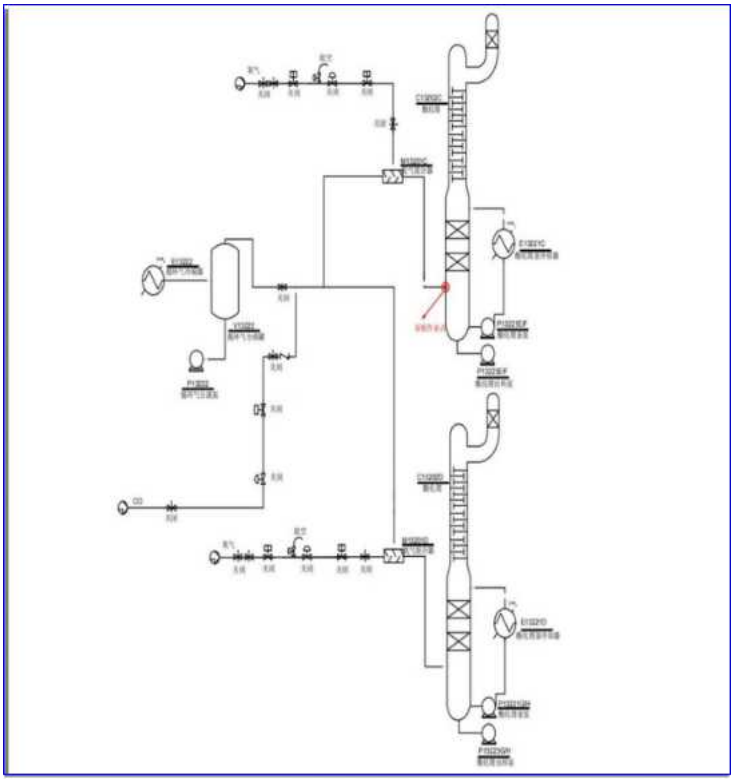
1.气体泄漏现场。

经现场勘察，事故发生位置位于DMO（草酸二甲酯）合成装置B系列酯化C塔（C13202C）塔体二层平台合成循环气进管线（PG-13219C-800-CBCB9-P1）法兰处，平台距离地面6.1米。

盲板前段：循环气分液罐V13222气相出口阀至作业法兰处管线（DN1100:90.66米+DN80011.42米）。循环气分液罐V13222气相出口阀关闭，管线已进行泄压，置换，压力0KPa，置换后分析数据（CO：0.14%，N2：90.82%，NO：＜0.01%，N2O：0.04%，MN：5.01%,ME：2.31%）；

盲板后段：作业法兰处至酯化C塔（0.25米）：酯化塔压力0KPa，温度32.42℃，塔内气相已进行置换，置换后分析数据（CO：0.17%，N2：90.82%，NO：＜0.01%，N2O：0.04%，MN：8.39%，ME：2.77%），酯化塔循环泵P13221F运行，酯化塔输送泵P13223F运行。
