石峰铜塘湾株洲市公用环保能源有限公司“2·14”一般车辆伤害事故调查报告

编制单位：株洲市石峰区政府事故调查组

编制日期：2026 年 5 月 7 日

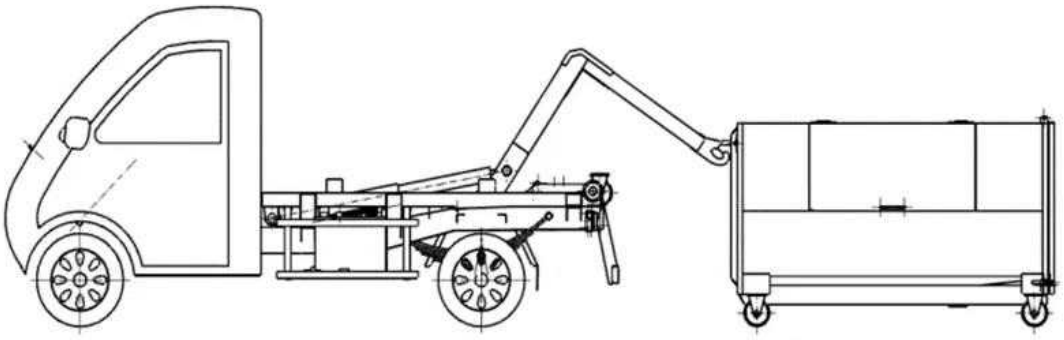
图 4　卸箱操作参考图

勾臂垃圾车卸箱操作流程：启动车辆当压力达到 0.6MPA，踩下离合器，打开取力器，松开离合器，拿出遥控手柄，降下后液压支腿，开启箱体锁紧装置，将大臂向后滑动，降下大臂将压缩箱平稳放入地面后，稍微向前移动车辆，脱离拉臂环，收起液压支腿，收回大臂，深踩离合器，关闭取力器，抬起离合器，驶离作业点。在此操作过程中，锁紧装置是打开的，箱体和车体可以分离，当箱体落下地面时，拉臂勾旋转了 180 度，此时利用重力自动打开拉臂勾卡扣，才能完成卸箱操作。
