# 高新区（新市区）迎宾路街道乌鲁木齐东宏祥圣商贸有限公司“4·23”一般高处坠落事故调查报告

经调查认定：高新区（新市区）迎宾路街道乌鲁木齐东宏祥圣商贸有限公司“4·23”高处坠落事故是一起作业人员攀爬门式脚手架时踩空失稳坠落，造成的一般生产安全责任事故。

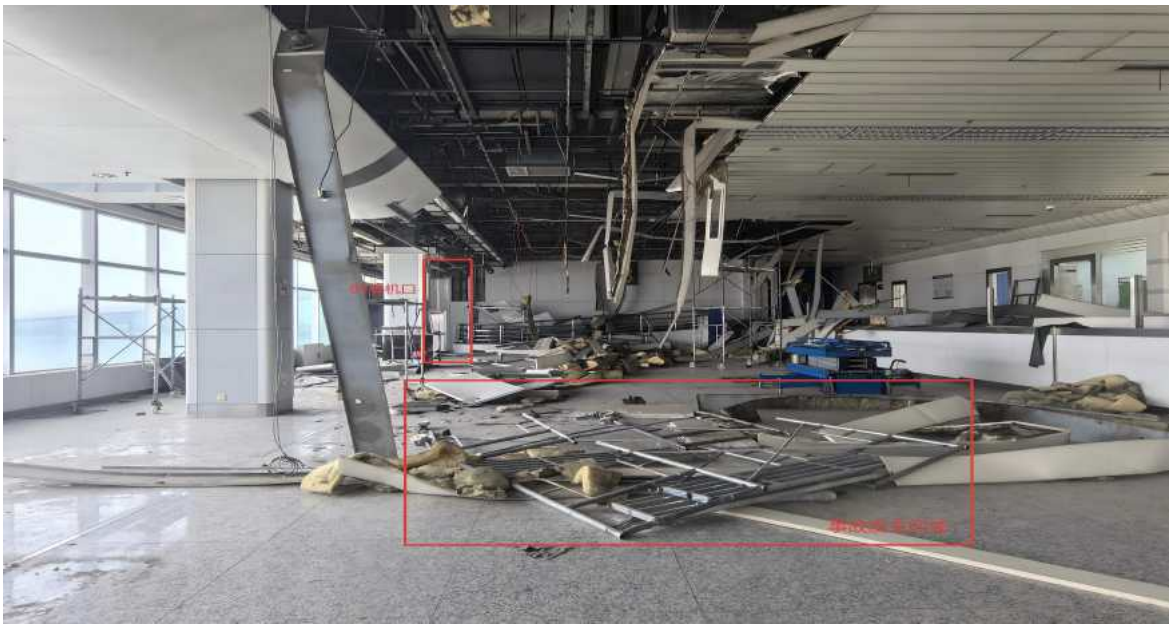
图 1：事故现场照片 1

2.事故脚手架情况：倾倒的脚手架由两层门架组成，下层门架4个万向轮其中3个脱落，脱落的万向轮其中1个处于锁止状态，其余2个及未脱落的万向轮均可转动，万向轮使用承插方式与门架连接，未进行固定；脚手架自东向西倾倒，现场共3个脚手板，交叉支撑与门架连接处已变形，防脱销未脱落，上下层连接杆未固定，其中1个弯曲变形。第一层脚手架高1.90m（含万向轮高度），事故发生时田文军（伤者）佩戴的三点式双钩安全带悬挂于上层脚手架门架顶部横杆上，挂点距离地面3.60m，门

架踏杆距离地面 2.38m。脚手架架体存在未满焊、未熔合及锈蚀。

2.发生事故的门式脚手架未设置纵横向水平加固杆及扫地杆；脚手架高 3.60m、宽 0.9m，高宽比大于 2；底部 3 个万向轮未固定。根据《施工脚手架通用规范》GB55023-2022 第 4.4.5 条[3]及《建筑施工门式钢管脚手架安全技术标准》JGJ/T128-2019 第 6.5.3 条、6.5.5 条、6.5.8 条[4]的规定，脚手架搭设不规范。

3.脚手架架体存在未满焊、未熔合及锈蚀等影响其结构安全的本质安全缺陷，不符合《建筑施工门式钢管脚手架安全技术标准》

JGJ/T128-2019 第 3.0.6[5]条要求。

（一）乌鲁木齐东宏祥圣商贸有限公司应严格按照合同约定进行报废物资拉运，不得组织人员进行拆除作业，要立即清理作业现场登高相关设备设施；应对入场人员进行安全教育培训和安全技术交底，提高人员安全意识和风险识别能力；要建立和完善本单位安全生产责任制及各项安全管理制度，主要负责人应认真履行安全生产职责，组织开展隐患排查治理，消除现场事故隐患。
