南雄雄州韶关市颜洁家政服务有限公司“4•26”一般高处坠落事故调查报告

时间：2024-11-04 10:54:36　来源：南雄市应急管理局

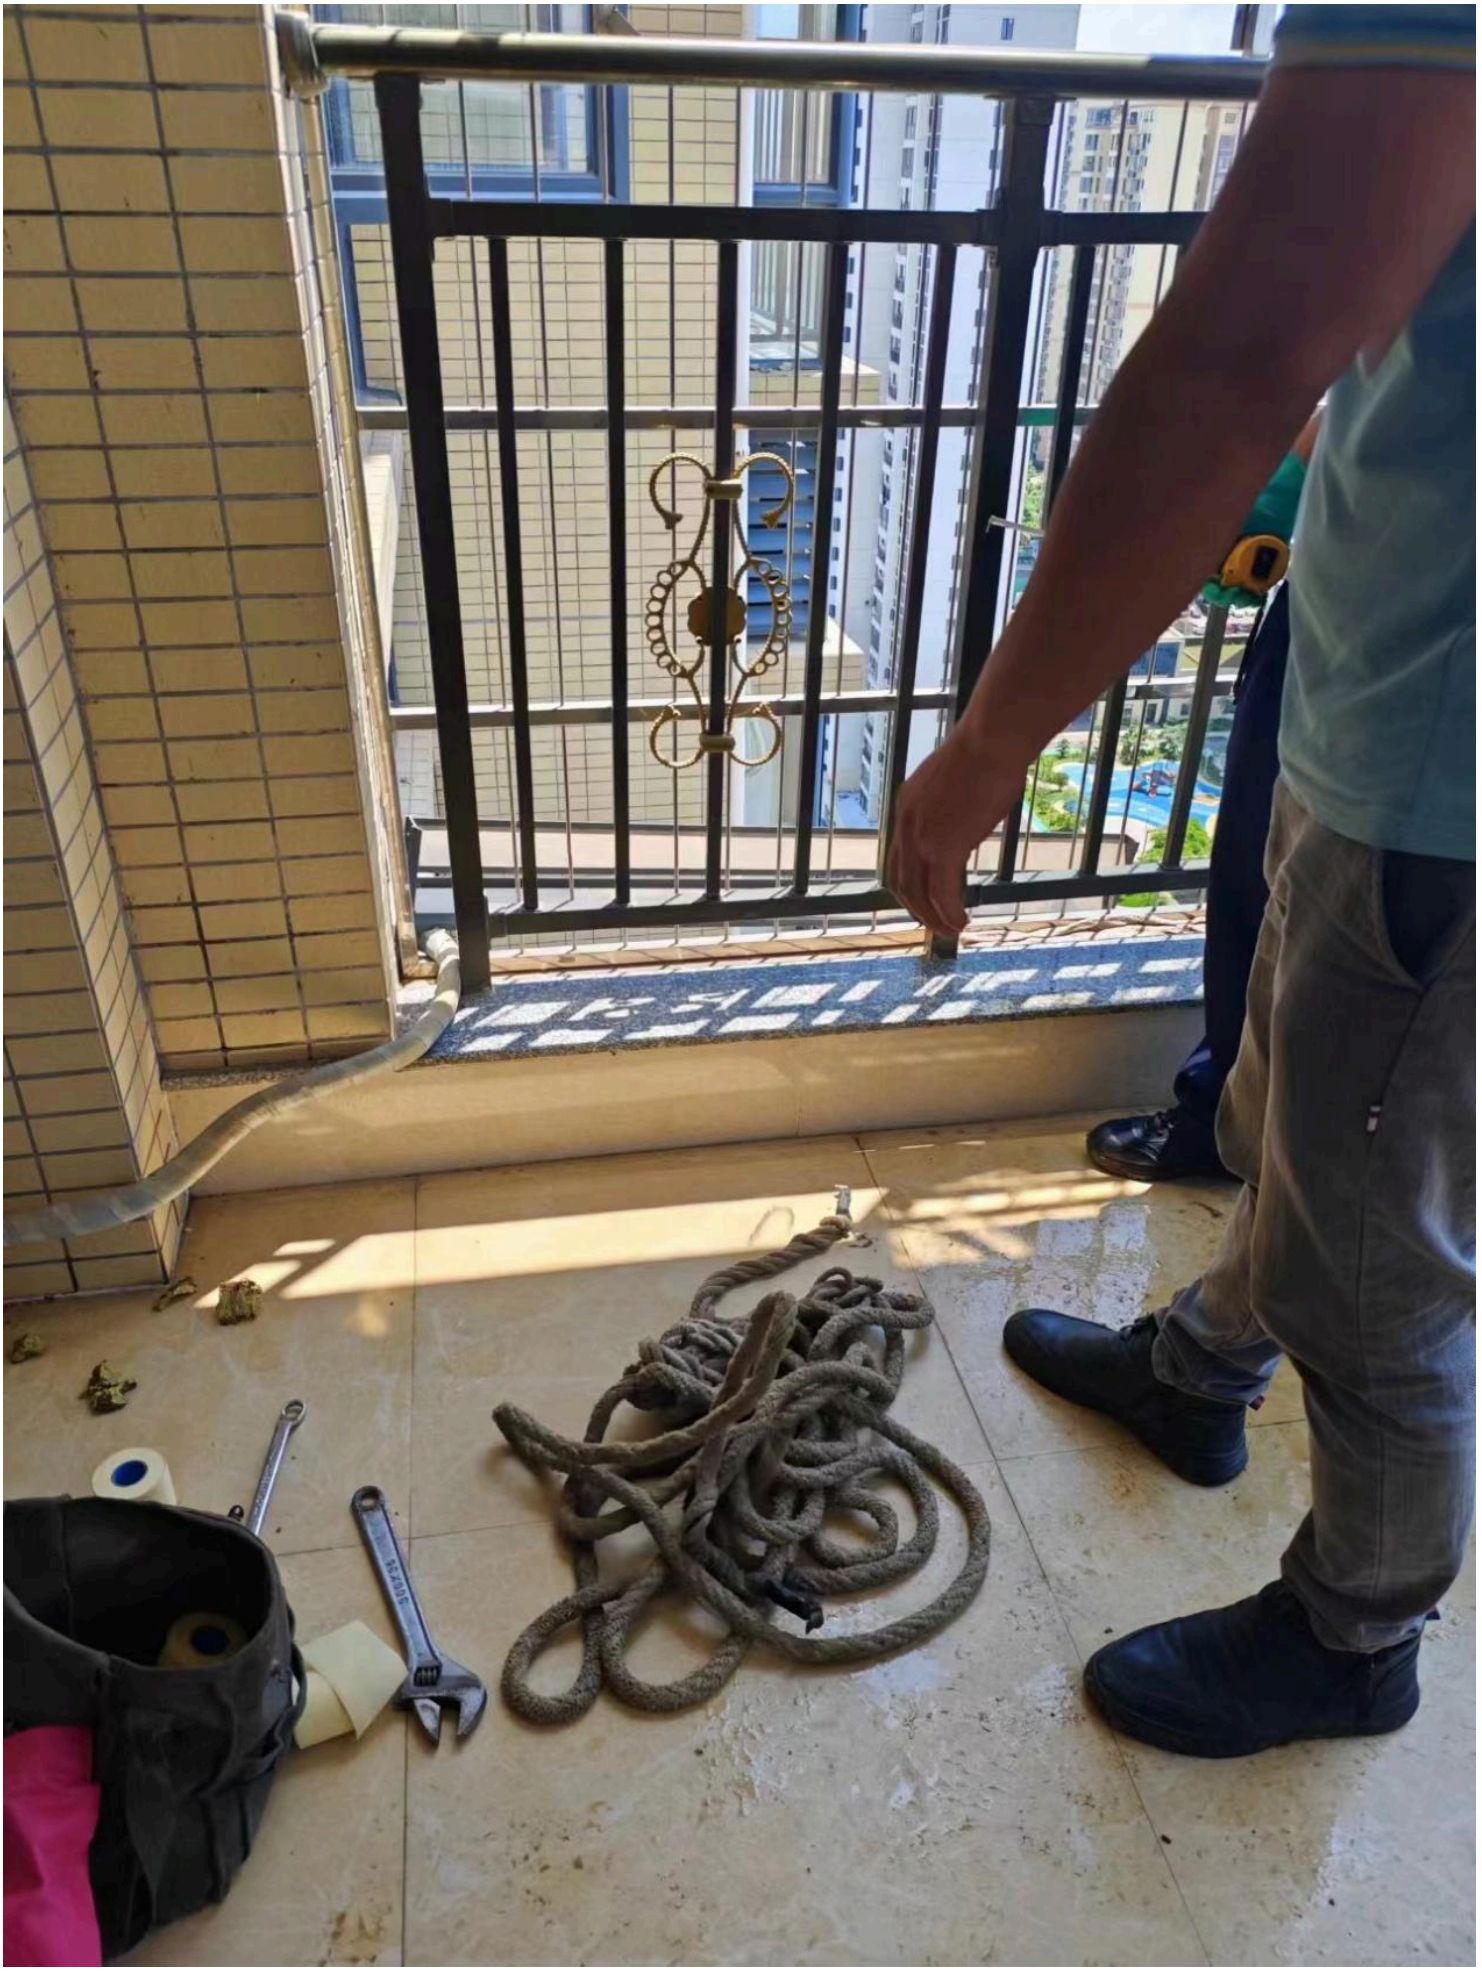
经事故现场勘察及调查询问笔录，调查组一致认为该起事故是因为空调装卸工温**在未持有《特种作业操作证》，未佩戴安全帽、未系安全带（仅系有麻绳）等劳动防护用品的情况下，违规冒险在22层高楼外墙进行空调外机拆卸作业所造成的。

上图为涉事建筑楼层（幸福里小区**号房屋拆卸空调作业现场照片）

上图为事故现场图（幸福里小区**栋楼底花园空坪温**坠楼处）
