金安施桥安徽顺吉工程管理有限公司“10•9”一般车辆伤害事故调查报告

发布时间：2025-05-25 14:54 信息来源：金安区应急局 阅读次数：17次 我要纠错 打印 【字体：大 中 小】

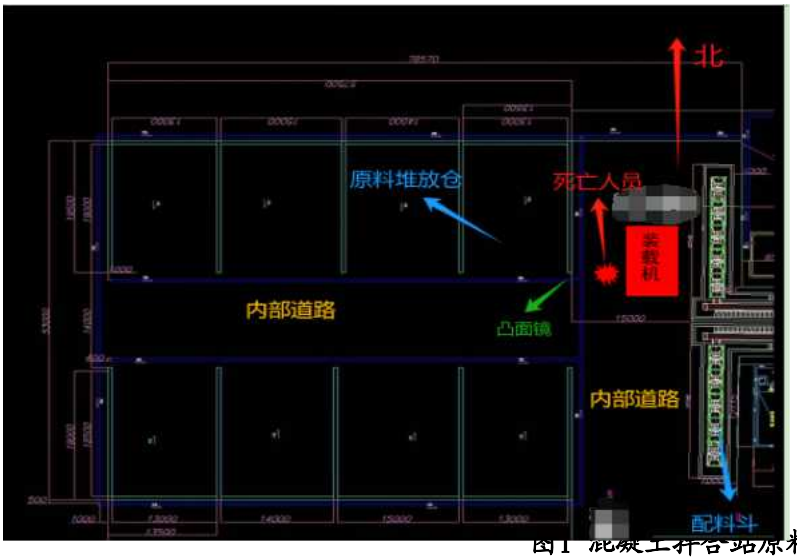
图1 混凝土拌合站原料厂内部示意图

10月13日，事故调查组前往事故现场进行实地勘查。经现场勘查，事故发生地点位于金安区施桥镇大窑村的混凝土拌合站的原料区内，该原料区为钢结构，长约78米，宽约53米，面积约6亩；进入原料区内，左侧是原料堆放仓，相对设置有河沙、碎石、机制砂等八个原料堆放仓，右侧为十个配料斗。原料区内有两条内部道路，分别为东西和南北走向；现场停放有一辆装载机，但无装载机安全操作规程；现场内部道路交叉口处设置有凸面镜帮助装载机驾驶员驾驶时观察四周区，但凸面镜表面被灰尘覆盖，已经无法进行正常使用。
