鄖阳区华新金龙水泥（鄖县）有限公司
“12·6”一般机械伤害事故调查报告

“12·6”一般机械伤害事故调查组

2024年1月

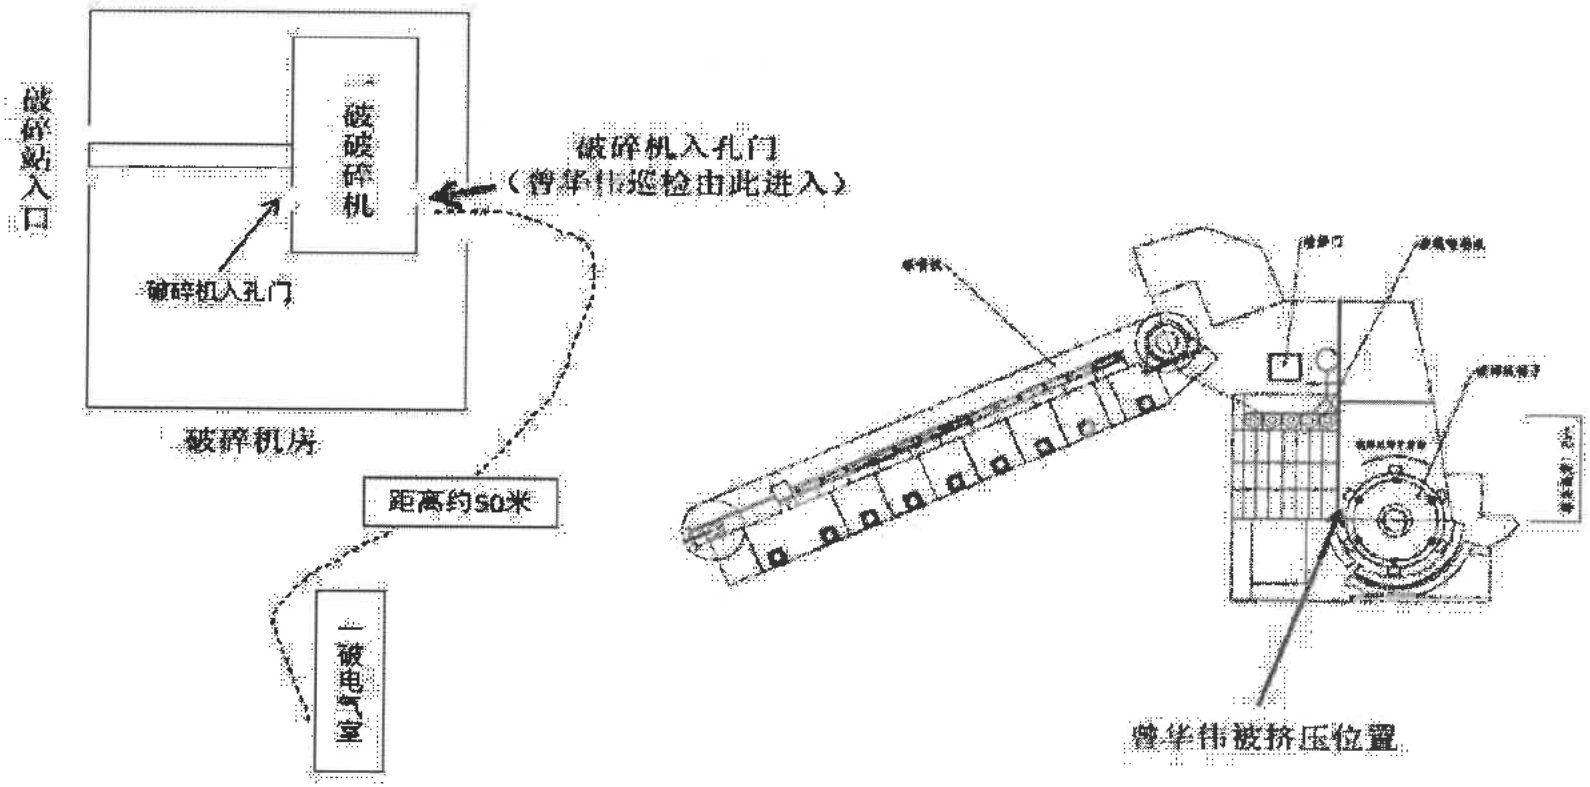
事故现场平面布置图

1. 车间布局情况。事故发生地位于华新水泥公司生产部原料车间石灰石破碎机房内，机房内设置一台单段锤式破碎机用于石灰石破碎，石料通过外部装料口经由板装机运输至破碎机内进行破碎，后经破碎机底部提料口运送至均化堆棚，全程由中控室控制，现场无需人工作业。

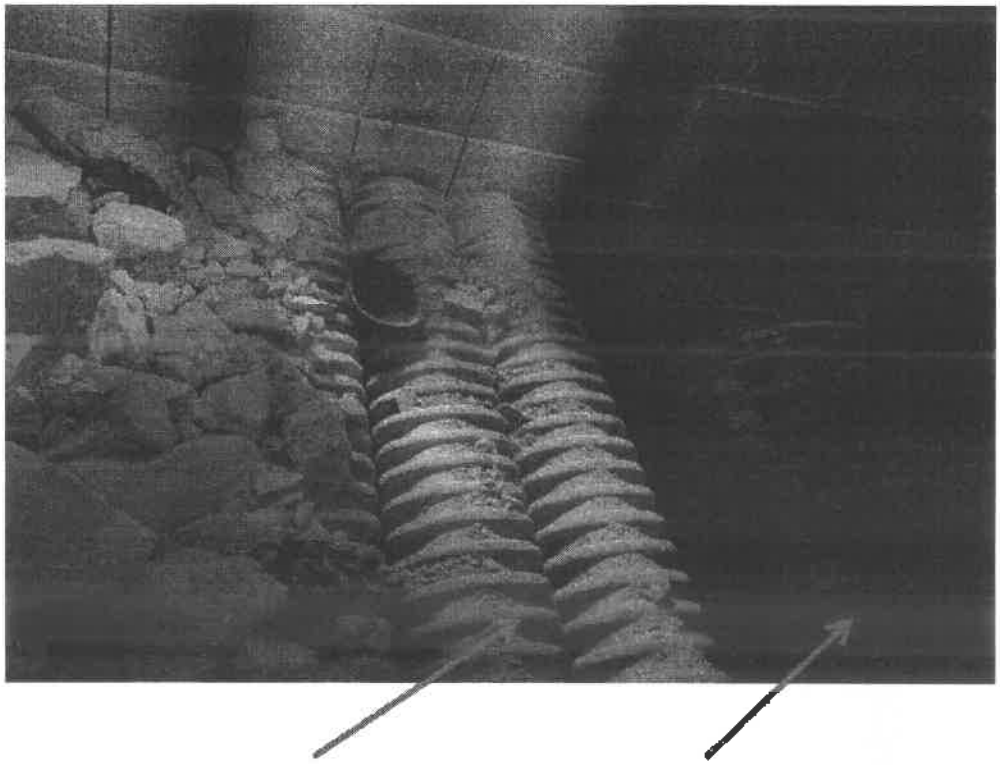
华新水泥公司“12·6”事故现场图片

清理出的石料抛至面对着的进料口。16 时许，曾华伟在清理给料辊最靠近“转子”边缘的卡石时，不慎滑倒跌入仍未停止转动的“转子”内被挤压。

根据该破碎机制造厂家提供的说明书及华新水泥公司原料车间相关员工证实，该破碎机在断电情况下，内部“转子”仍会因为机械惯性转动 15 至 20 分钟才会完全停止。

经现场勘验、调阅视频、调查询问并综合分析，巡检工曾华伟未办理工作许可和维修单[③]，且明知断电后的破碎机内部“转子”因机械惯性未完全停止转动，仍站在给料辊边缘处理卡石，不慎滑倒跌入破碎机“转子”内被挤压致死，是事故发生的直接原因。

①曾华伟站立位置　②曾华伟被挤压位置

华新水泥公司要深刻吸取事故教训，举一反三，严格落实企业安全生产主体责任，加大企业安全生产管理工作力度。一是主要负责人要认真履行企业安全生产第一责任人职责，加强安全生产管理，根据实际情况合理调整公司组织架构，配备分管安全生产工作的公司副职，正确处理安全与发展、安全与效益的关系，守牢安全生产底线。二是严格落实企业安全生产管理各项制度。对企业安全生产管理制度进行全面梳理、查漏补缺，对应制定仍未制定的要尽快完善，对已经制定的相关制度要进行公示，在关键岗位进行张贴，对重点岗位员工组织学习培训，落实奖惩制度。三是认真履行安全生产教育培训制度。严格执行年度安全生产教育培训计划和重点人员、重点岗位安全生产教育培训与考核，严格记录安全生产教育时间、内容、参加人员以及考核内容，开展随机性的抽查和实操检验，确保从业人员具备必要的安全生产知识和操作技能。四是严格落实风险分级管控和隐患排查双重预防工作机制。建议由公司主要负责人牵头、公司安全生产管理机构具体负责，开展一次对公司安全生产隐患的全面、细致排查，必

要时可聘请行业专家协助开展工作，对各项安全隐患分级分类认真辨识，对可整改迅速加以整改并常态化开展隐患排查治理。五是加强重点岗位的人员配备与教育。合理配置巡检工、维修工、操作工等一线岗位人员人数。严禁一人多岗或岗位人数不达标的情况，杜绝岗位无关人员参与该岗位的工作，监督重点岗位人员严格履行岗位职责和公司的安全管理制度。
