重庆万州重庆市捷迈机电有限公司
“3·21”一般坍塌事故调查报告

重庆万州重庆市捷迈机电有限公司
“3·21”一般坍塌事故调查组
2025 年 7 月

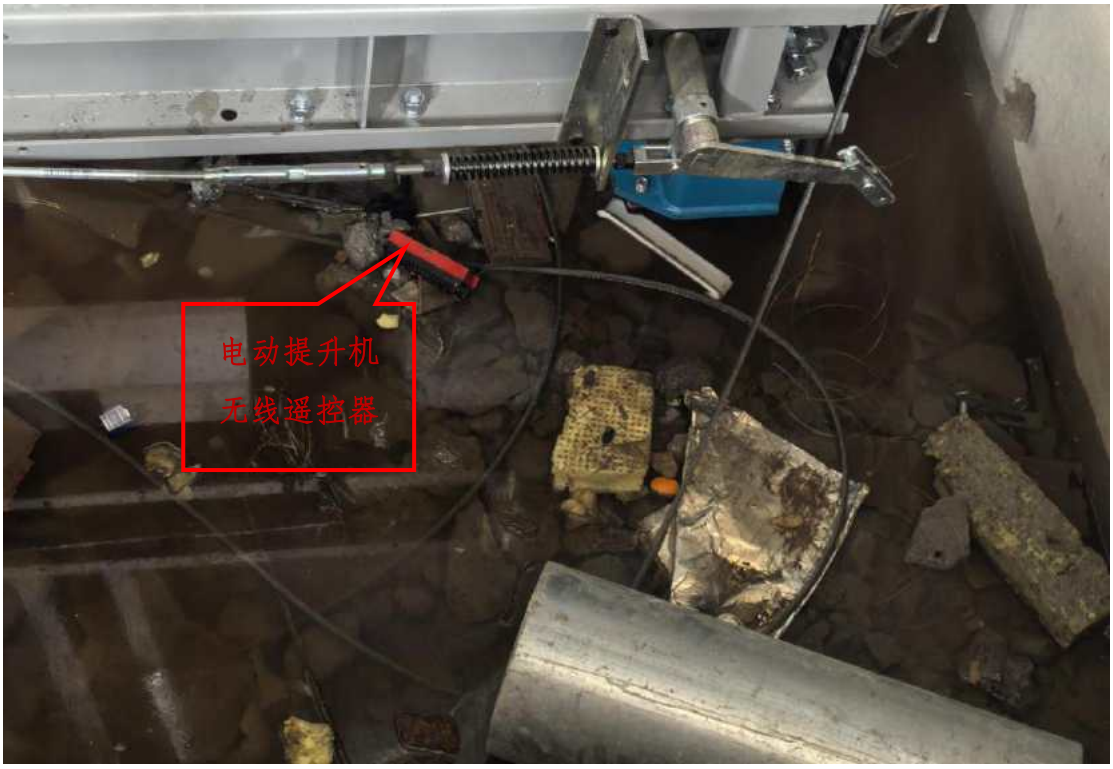
图 1

事发地点为P5电梯底坑处，在底坑处可见损毁的电梯轿厢部件，轿厢轿架倾倒在底坑地面，靠近厅门处底梁有轻微变形，2块底板斜立在底坑地面上，与轿架连接处螺孔已撕裂变形，螺栓残留在轿架上，1块底板由钢丝绳吊立悬挂在距底坑地面约20cm处（图1），钢丝绳另一端与安装在2F层的电动提升机相连接，底坑右下后角处有1顶黄色的安全帽，底坑右下前角处有1个红黑色电动提升机无线遥控器（图2）。
