重庆万州重庆市四通冶金有限公司
“9·14”一般高处坠落事故调查报告

“9·14”一般高处坠落事故调查组

2025 年 11 月

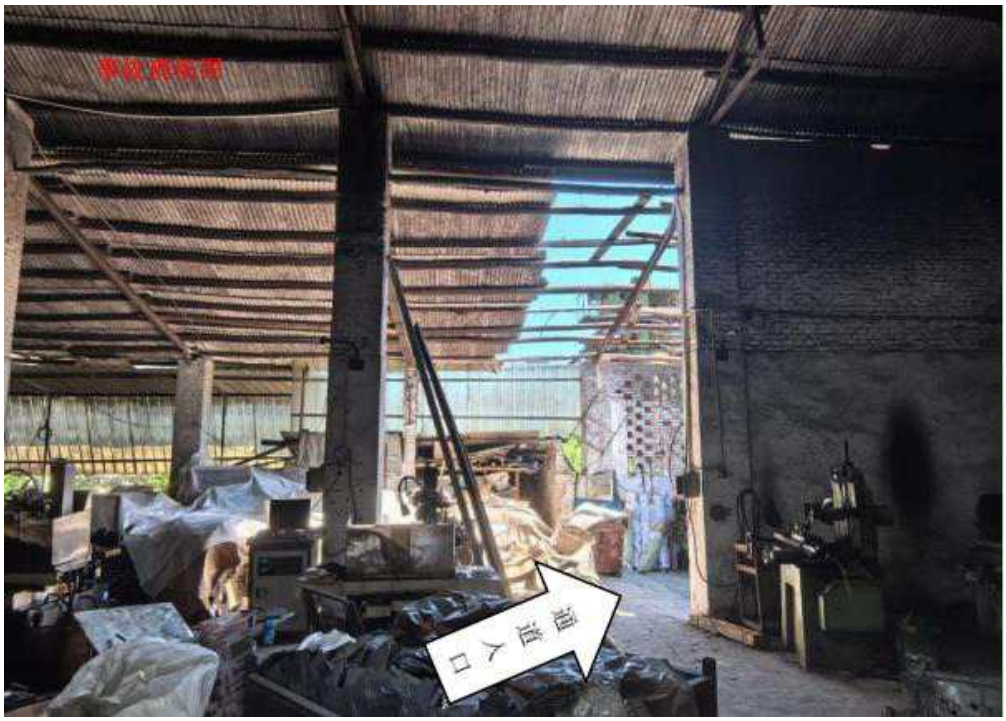
图 1

事故现场位于四通冶金公司9#车间与库房之间通道处，通道位于9#车间东北侧，通道西侧连接9#厂房，东侧连接库房，南北两侧为砖墙，通道地面为水泥路面，顶部为木质横梁，木质横梁上覆盖着玻纤瓦，通道顶部部分玻纤瓦已被拆除（见图1）。

经测量，9#车间与库房之间通道宽度为5.7m，通道顶部距地面高度为5.1m。坠落点位于9#车间与库房之间通道入口处，距入口2.1m。现场有一根断裂的木棒，系死者作业工具。现场未发现死者作业使用的安全防护用品（见图2和图3）。

1. 作业人员何某某在屋顶拆除玻纤瓦时未佩戴安全带，导致其从厂房屋顶直接坠落至地面。

2. 四通冶金公司在进行建筑房屋检修作业过程中，存在高处作业坠落风险，未按照《建筑施工高处作业安全技术规范》（JGJ80-2016）要求[1]制定高处作业安全技术措施，未设置安全防护网。

1. 四通冶金公司未采取有效的安全风险管控措施消除隐患。根据现场勘验，作业人员在四通冶金公司9#车间与库房之间通道的屋顶作业时，下方未设置安全防护网，存在作业人员高处坠落的事故隐患；根据四通冶金公司提供的安全管理资料，未

应深刻汲取本次事故的教训，举一反三，切实落实安全生产主体责任。要加强作业现场安全管理，科学辨识安全风险，针对安全风险特点，从组织、技术、管理等方面对安全风险进行有效管控；要对作业人员开展风险教育和岗前安全教育培训并进行考核，保证作业人员具备必要的安全生产知识，熟悉有关的安全生产规章制度和安全操作规程，了解事故应急处理措施，防止此类事故再次发生；要建立健全隐患排查治理、检维修、高处作业等相关安全管理制度，明确操作标准和应急处置流程、做好风险研判和现场管理；要强化生产安全事故报告制度的学习和宣传，及时、准确报告生产安全事故。四通冶金公司作为出租方要确保具备安全生产条件，并要定期对厂房内开展安全检查，发现问题及时整改。
