编制单位：铜仁市万山区人民政府事故调查组

编制日期：2026 年 7 月 3 日

万山义乌城户外广告安装“5·10”一般高处坠落事故调查报告

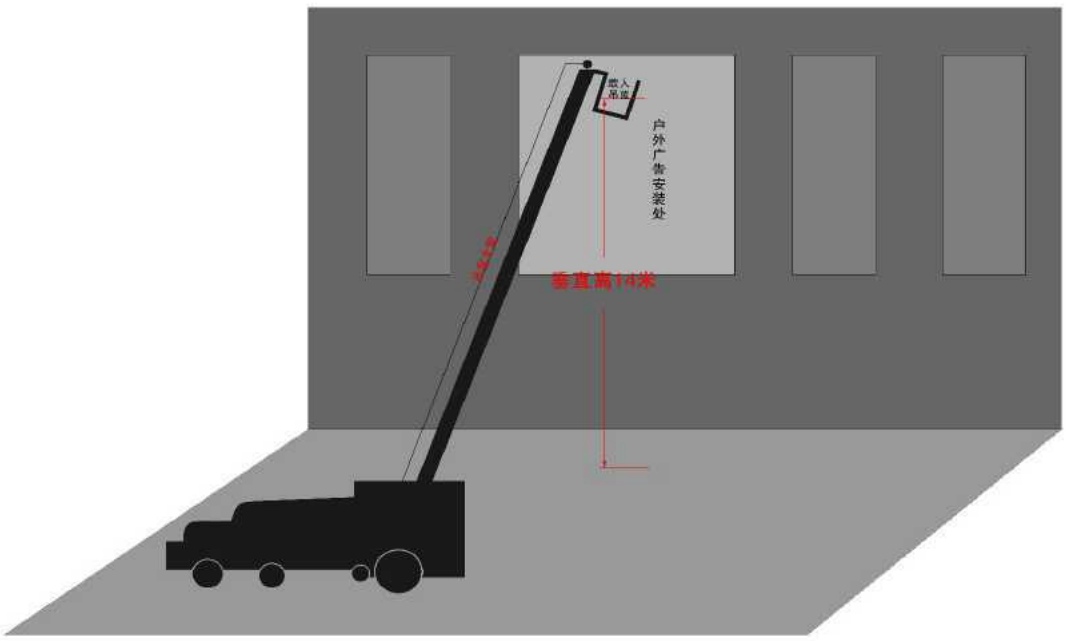
角度不佳，视频监控记录只监控到吊车站位位置及操作室，未监控到作业吊篮的作业过程。根据事发现场的视频监控记录，吊车未发生倾覆，未发生侧翻。

4.吊篮连接件破坏情况：经现场勘查，事发吊篮左侧插销断裂
