天津滨海新区渤化化工发展有限公司“6·25”一般火灾事故调查报告

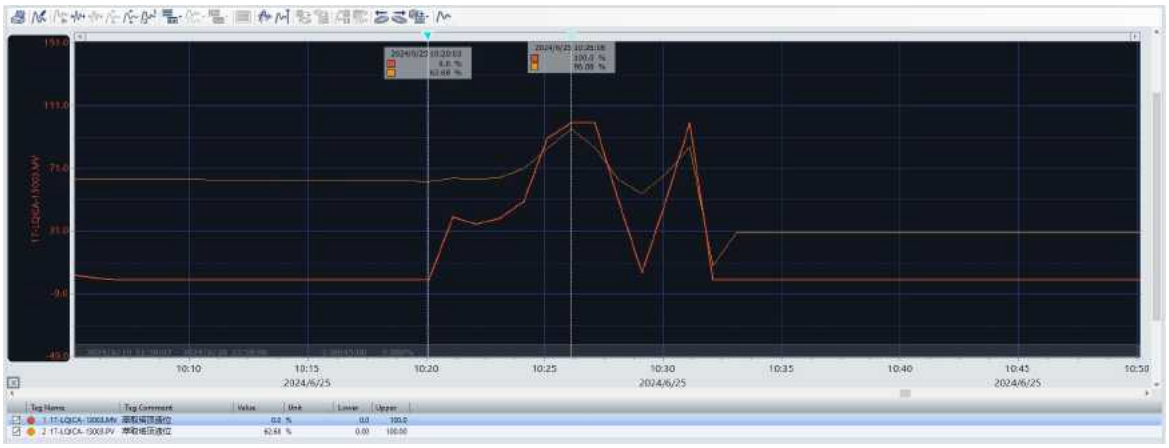
图 3：萃取塔液位上升趋势图

10 时 20 分，甲班班长王晶启动氧化液泵 PP-1201A 将氧化液贮槽 VK-1205 内物料送入萃取塔 TA-1301 内。在萃取塔进料期间，萃取塔液位呈上升趋势，在两分钟内突然出现加速上升的趋势。王晶要求内操果玉婷通过 DCS 系统远程控制加大萃取塔出料阀开度，最大达到 90%。10 时 20 分 23 秒，甲班内操果玉婷手动开大萃取塔顶液位调节阀 LQICA-13003;

10 时 20 分 50 秒，班长王晶要求甲班外操郭宇锋加大出口阀后手阀开度，手动打开工作液计量槽 VK-1401 的液位调节阀 LICA-14001，后将该调节阀改为自动控制；10 时 23 分 50 秒，停氧化液泵 PP-1201A，关闭氧化液流量调节阀 FICA-12003，此时萃取塔塔顶液位加速上升。

10 时 24 分 16 秒，萃取塔塔顶液位达到高液位报警 72.05%;

10 时 24 分 45 秒，萃取塔内物料急剧翻滚，双氧水有明显的分解现象;10 时 25 分 7 秒,循环工作液贮槽 VK-1404 液位 LIA-1404 达到高液位报警 60%后，持续上升至高高液位报警 65%；10 时 25 分 44 秒，工作液计量槽液位达到高液位报警 70%后，持续上升达到高高液位报警 80%。

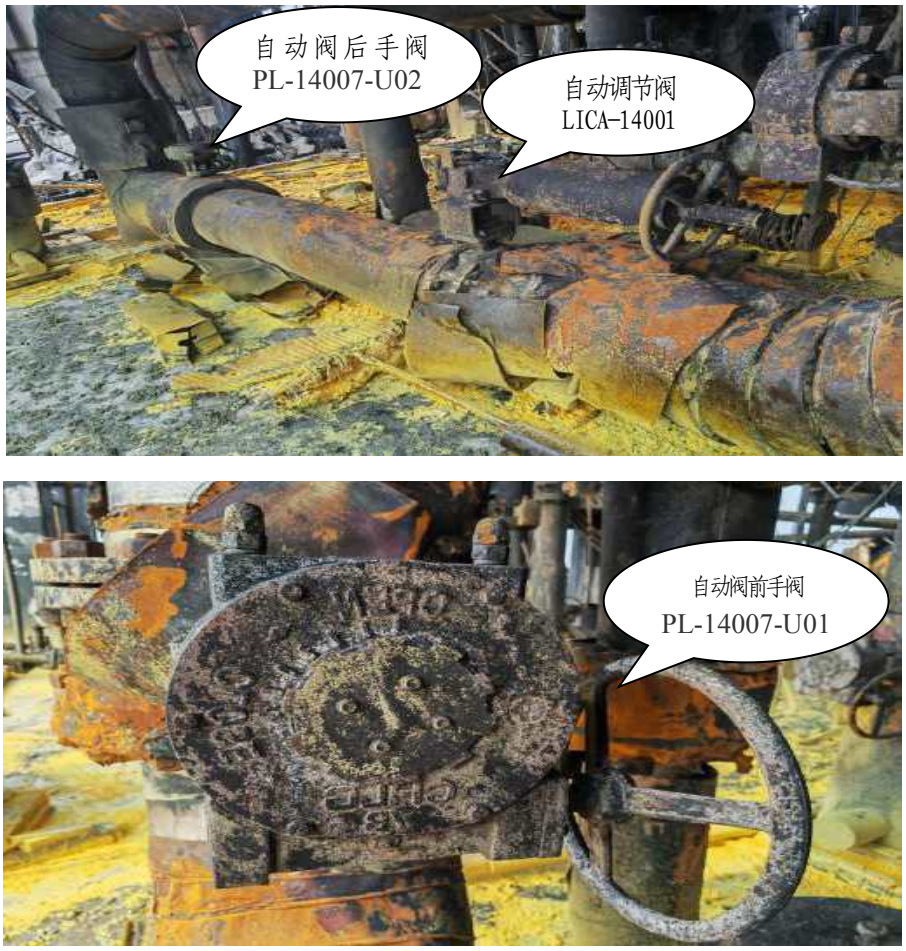
图 6：自动调节阀及前后手阀现场照片

事故装置四层东侧设置工作液计量槽，计量槽上由南向北设置 3 个阀门，分别为自动阀前手阀、自动阀和自动阀后手阀，其中自动阀前手阀为开启状态，出料自动阀存在过火烟熏痕迹，出料自动阀后手阀为开启状态。工作液计量槽整体存在过火痕迹，

表面和底部散落残余工作液和物料。

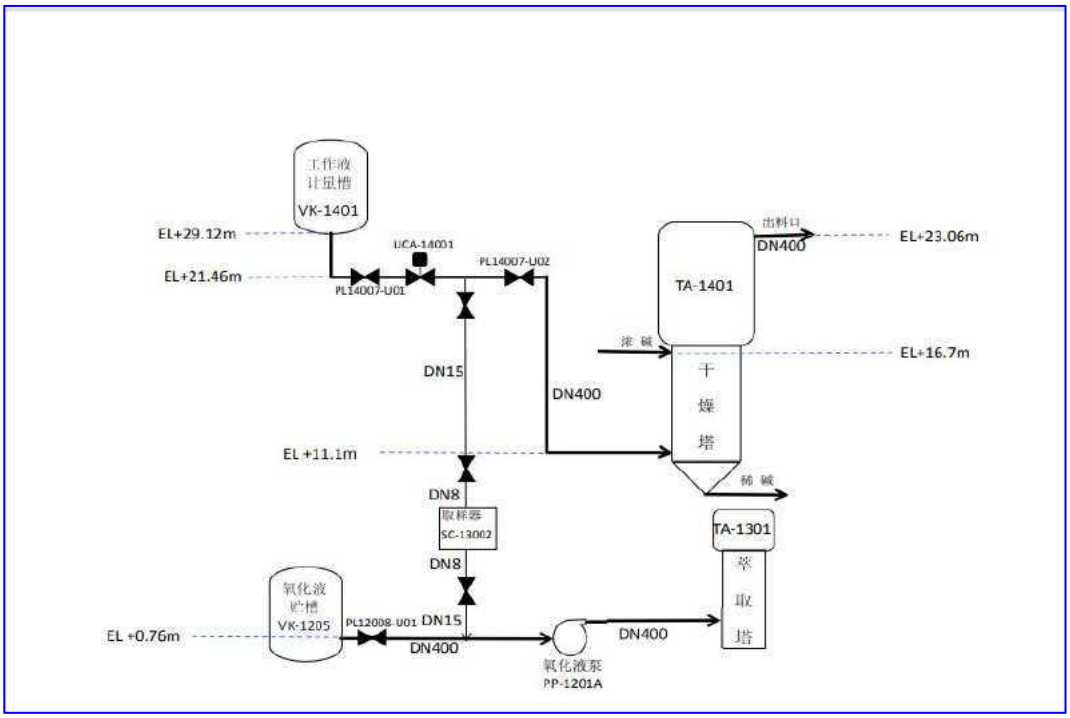
图 7:萃余液取样管及周边设备示意图

经现场勘查，工作液计量槽 VK-1401 至干燥塔 TA-1401 的主管道 (PL-14007-U02)上设有一路萃余液取样管。工作液计量槽底部出料管距离地坪高度约为 29.12m，通过 DN400 的管路向下约 7.66m 后改为横向通行，该横向管路距离地坪高度约 21.46m，其管路上相继设置有 PL14007-U01 前手阀、LICA14001 自动阀、向下通往氧化液贮槽及氧化液泵间的萃余液取样点出口

管线和 PL14007-U02 后手阀，该管线自 PL14007-U02 后手阀后向下约 10.36 米后横向通往干燥塔内，萃余液取样点出口距离氧化液泵管线高度约为 20.07m，该管路自出口至氧化泵管路间的各截门及氧化液贮槽的根阀门均处于开启状态；干燥塔进料口管距离地坪高度约为 11.1m，出料口距离地坪高度约为 23.06m。干燥塔出料口与萃余液取样点出口间形成 1.6m 的液位差。

资料显示，2019 年 10 月，黎明设计院将该萃余液取样点 SC-13002 的取样管线的设计引入点为聚结器 VK-1302 出口管线，返回点为白土床 FA-1409A/B/C 入口管线。2021 年 11 月，渤化发展公司将萃余液取样点 SC-13002 的取样管线的返回点由白土床 FA-1409A/B/C 入口管线更改至氧化液泵 PP-1201A/B 入

口管线（管线号：PL-12008），引入点无变化。2022 年 4 月 29 日，萃余液取样点 SC-13002 的取样管线的引入点由聚结器 VK-1302 出口管线更改至工作液计量槽 VK-1401 出口管线（管线号：PL-14007）LICA14001 自动阀和 PL14007-U02 后手阀之间，返回点无变化。自此，干燥塔出料口与萃余液取样点出口液位差形成，此次更改后未作风险辨识和评估。

萃余液取样管引入点从双氧水装置五层的萃余液聚结器出口移至四层的工作液计量槽 VK-1401 出口管线位置，该管线连通干燥塔（干燥塔内贮存碱液），而返回点接到一层氧化液泵进口处，同时萃余液取样管前后 4 个阀门均处于开启状态，由此造成干燥塔与氧化液贮槽物理连通，且二者存在液位差。

在 PL14007-U02 后手阀出现密闭不严的情况下，由于压差作用造成碱液流至氧化液贮槽内。致使开车前启动氧化液泵后，带有碱液的氧化液经氧化液泵输送至萃取塔内，导致萃取塔内的

双氧水急速分解并引发萃取塔爆炸和燃烧。
