标题：“11·21” “琼临渔00998”船与“琼万渔05568”船碰撞事故调查报告

“11·21” “琼临渔00998”船与“琼万渔05568”船碰撞事故调查组

2025年12月24日

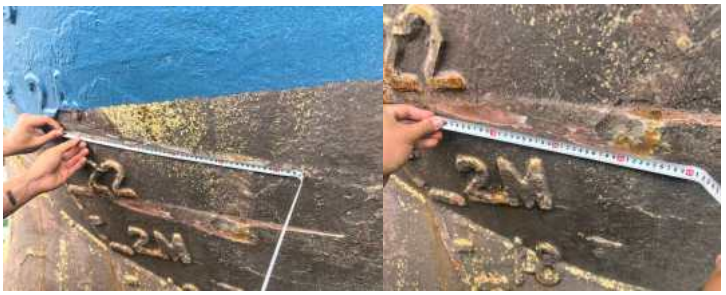
图1：“琼临渔00998”船与“琼万渔05568”船碰撞位置示意图

7时55分许，“琼万渔05568”船船长朱亚才在驾驶渔船，船员朱亚小和蔡汉荣负责收网，朱亚小和蔡汉荣在收网时发现“琼临渔00998”船朝着他们的船开来，目测距离约50米。朱亚小和蔡汉荣喊叫和招手让其转向，“琼临渔00998”船没有反应，因事故发生时海况较差，“琼万渔05568”船无法及时避让，15秒后“琼临渔00998”船撞到“琼万渔05568”船，“琼万渔05568”船侧翻后沉没，3名船员落水。
