鹰手营子北马圈承德燕北冶金材料有限公司
“7·2”一般煤气中毒事故调查报告

编制单位：承德市鹰手营子矿区政府事故调查组

编制时间：2025 年 11 月 25 日

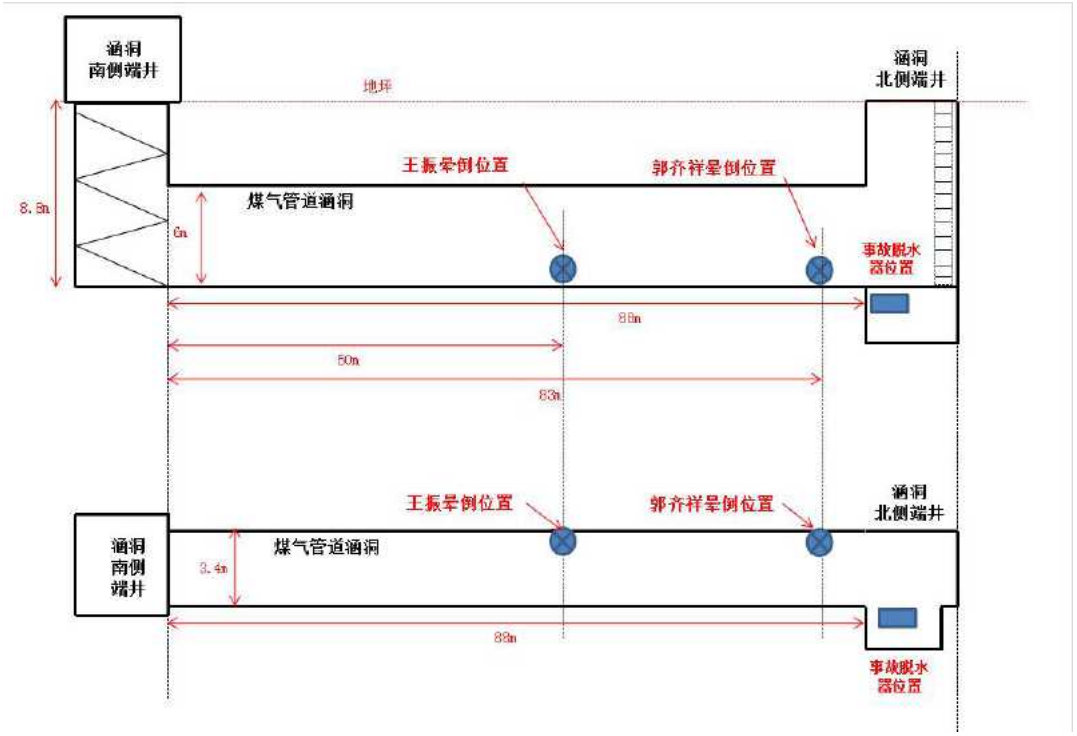
图1 事故涵洞南北出入口照片

1.煤气管网涵洞从炼铁厂至钢管厂管廊长约88m，为东南至西北走向，涵洞南侧端井的东侧距离约17m处为1#高炉TRT厂房、北侧8m处为2#高炉冲渣水换热站厂房、南侧44m处为2#

高炉水渣池、西侧 40m 处为轧钢棒材库；涵洞北侧端井的北侧 30m 处为无缝钢管厂房，东侧距厂区围墙 45m，西侧距厂区围墙 105m，南侧距厂区围墙 52m，其中涵洞南侧端井出入方式为斜梯、北侧端井出入方式为直梯，经与设计比对，现场现状与设计相符；

无缝钢管涵洞北侧端井进入方式由直爬梯改钢斜梯；管道出涵洞口位盖板，由铁板改为格栅板及防雨棚，提高自然通风效果；涵洞口配置两套长管呼吸器，实现快速应急；持续推进自动化、智能化改造，提高安全管理水平，在原有的集控系统的基础上，对涵洞内监控报警装置再增加一套煤气集控系统，实现检测报警数据传输双套集控，双管控措施；引进先进智能检测系统，减少人员检查频次，降低安全风险。
