淮阴山东省某建设集团有限公司“12·7”一般高处坠落事故调查报告

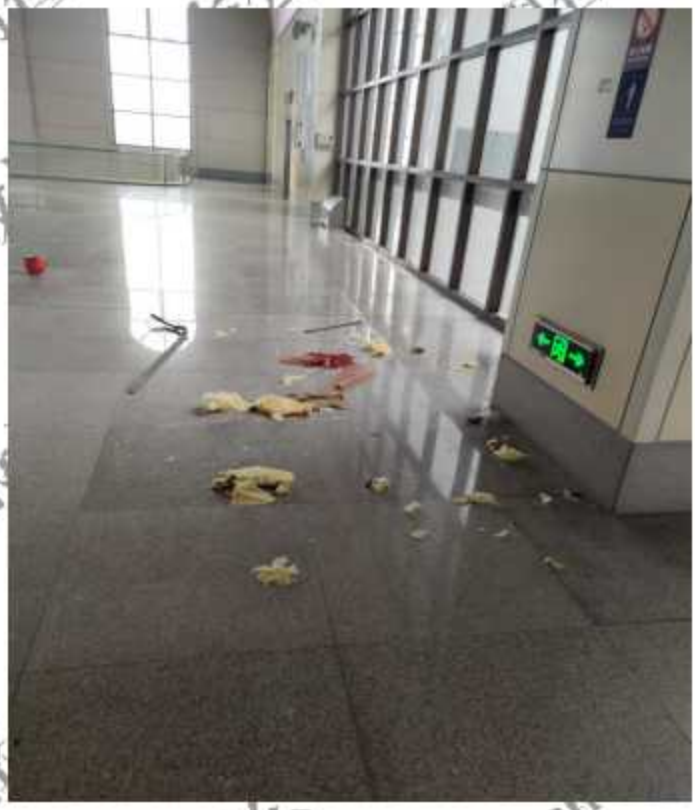
图 2

杨某坠落处位于某站主站房屋面西北角，垂直落差约 13 米，坠落点为候车室西侧北第一列第三座椅与第二列候车座椅之间。
