港口企沙渔港1号码头海域“4·25”一般跌落受伤事故调查报告

港口企沙渔港1号码头“4·25”

一般跌落受伤事故调查组

2026年7月22日

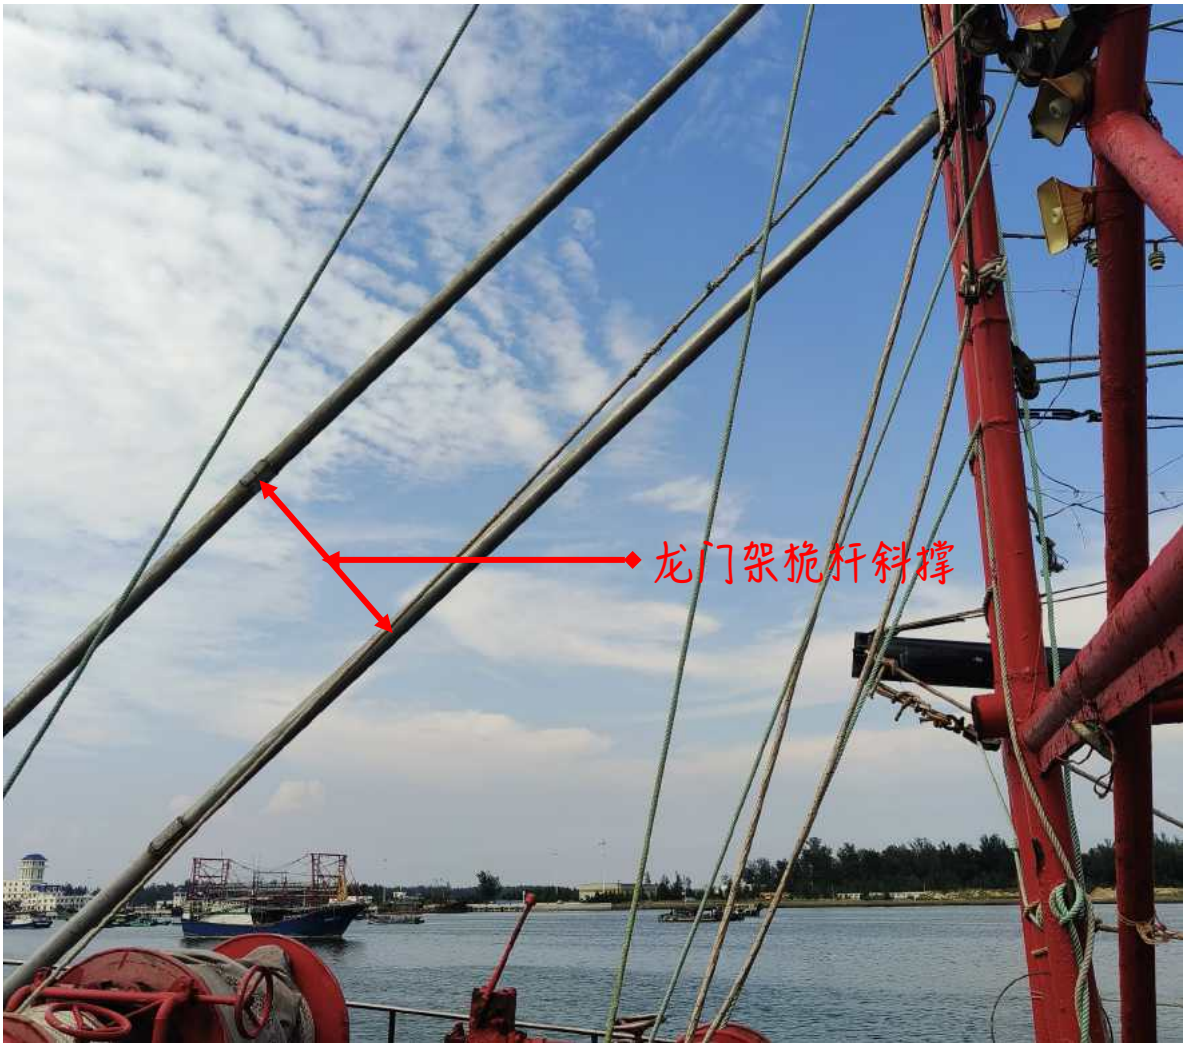
桂防渔 97**6 龙门架桅杆斜撑因海风常年侵蚀，生锈腐蚀较

已将绳索绑吊着），刘某和黄某强两人下到甲板，利用手拉葫芦把斜撑放落到甲板上，放落过程中旧斜撑底端发生偏移，碰撞到彭某养后背，因摔倒后不慎磕碰到船上的不锈钢缆绳栓（图 3），导致受伤。

图 2：龙门架桅杆斜撑

图 3：伤者摔倒磕碰到的缆绳栓位置

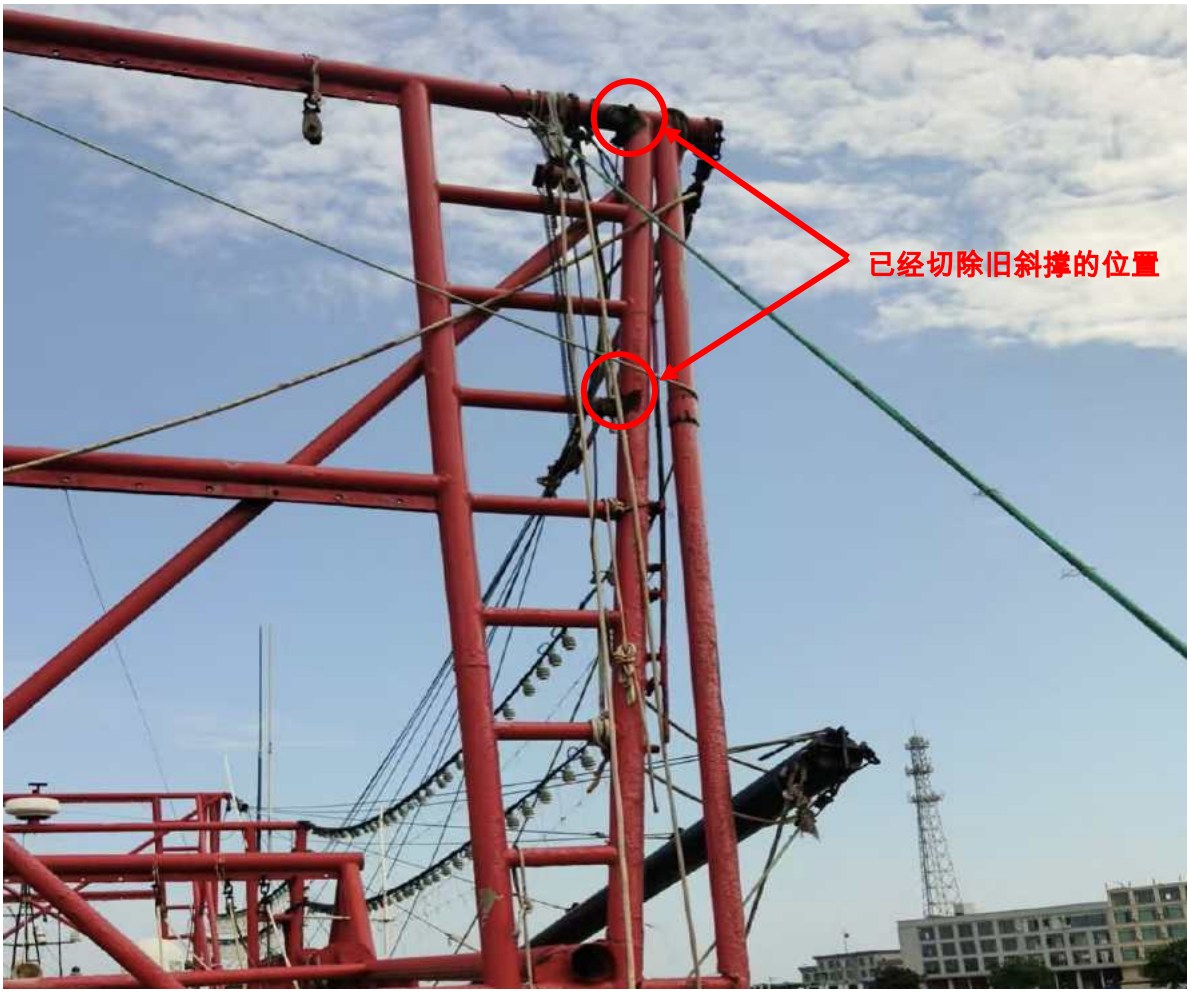
经现场勘查，事故发生在港口区企沙镇一号码头附近海域桂防渔97**6上。该渔船于2026年4月24日开始拆除旧龙门架桅杆斜撑至事故发生时，位于船舷左侧的桅杆斜撑的于事故当天拆除下来，位于船舷右侧的桅杆斜撑尚未拆除。根据现场拆除痕迹和收集的相关证据，拆除旧桅杆斜撑用手拉葫芦吊拉切割拆除。

图5：已拆除桅杆斜撑的左舷龙门架
