龙华观澜深圳市开源通达供应链有限公司“8·26”一般触电事故调查报告

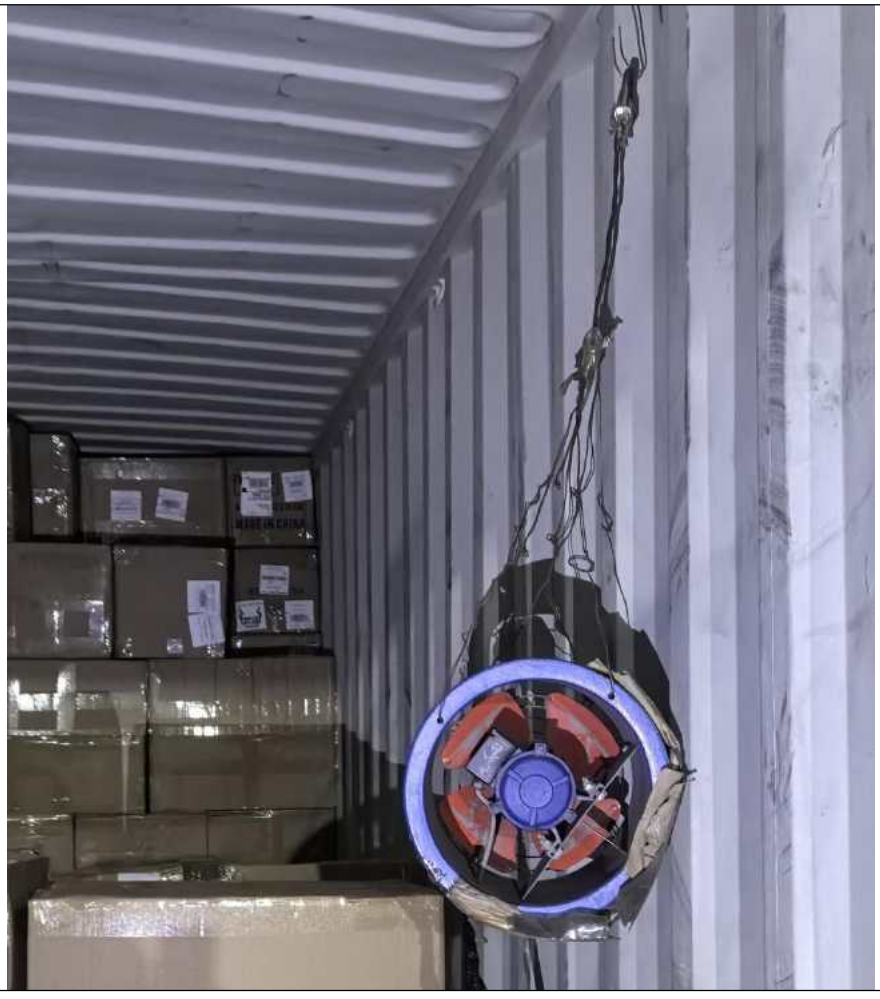
13 时 20 分许，“粤 BPQ845”半挂牵引车连接“粤 BK983 挂”半挂拖车（以下简称：“涉事货车”）到达深圳开源通达公司。深圳开源通达公司叉车司机先将货物叉运至车厢内，肖维毅及杨峰将车厢内货物码放整齐。因天气炎热，肖维毅登上车厢顶部，将一根水管固定在车厢顶部用于淋水降温，水管固定好后回到车厢内作业，杨峰从深圳开源通达公司仓库取出一个轴流风扇（又称“通风机”，以下简称：“涉事风扇”）挂在车厢侧壁用于散热。14 时 33 分许，肖维毅第二次攀爬车箱顶部时，手碰到装卸平台挑檐下方扁铁，突然身体僵直，人向后仰，约 40 秒后从车厢顶部坠落。涉事货车跟车员向春兰听到“嘭”的响声，看见肖

维毅头朝下坠落在卸货平台斜坡后，滚落到斜坡和车辆的缝隙里，坠落高度约 4.2 米。（如图 1、2、3 所示）

图 2 视频监控显示肖维毅触电情况

3. 使用万用表蜂鸣档测量涉事风扇蓝色线对外壳的电阻为 182.6Ω，红色线对外壳的电阻为 5.7Ω且蜂鸣器响，表明红色线与外壳直接导通，存在严重漏电或短路风险。

4. 经现场勘查，涉事风扇电源线中的黄绿双色线被切断，通过二脚插头接入主电源，且插头存在破损情况，不符合《建筑电气与智能化通用规范》（GB 55024-2022）第 7.2.5 条：除本规范第 7.2.4 条的规定外，交流电气设备的外露可导电部分应进行保护性接地。

（1）涉事风扇外壳对地电压为 209V;

（2）车厢对地电压为 225V;
