龙华福城宏创威工业园“6·30”一般其他伤害事故调查报告

一、事故概述和事故性质认定

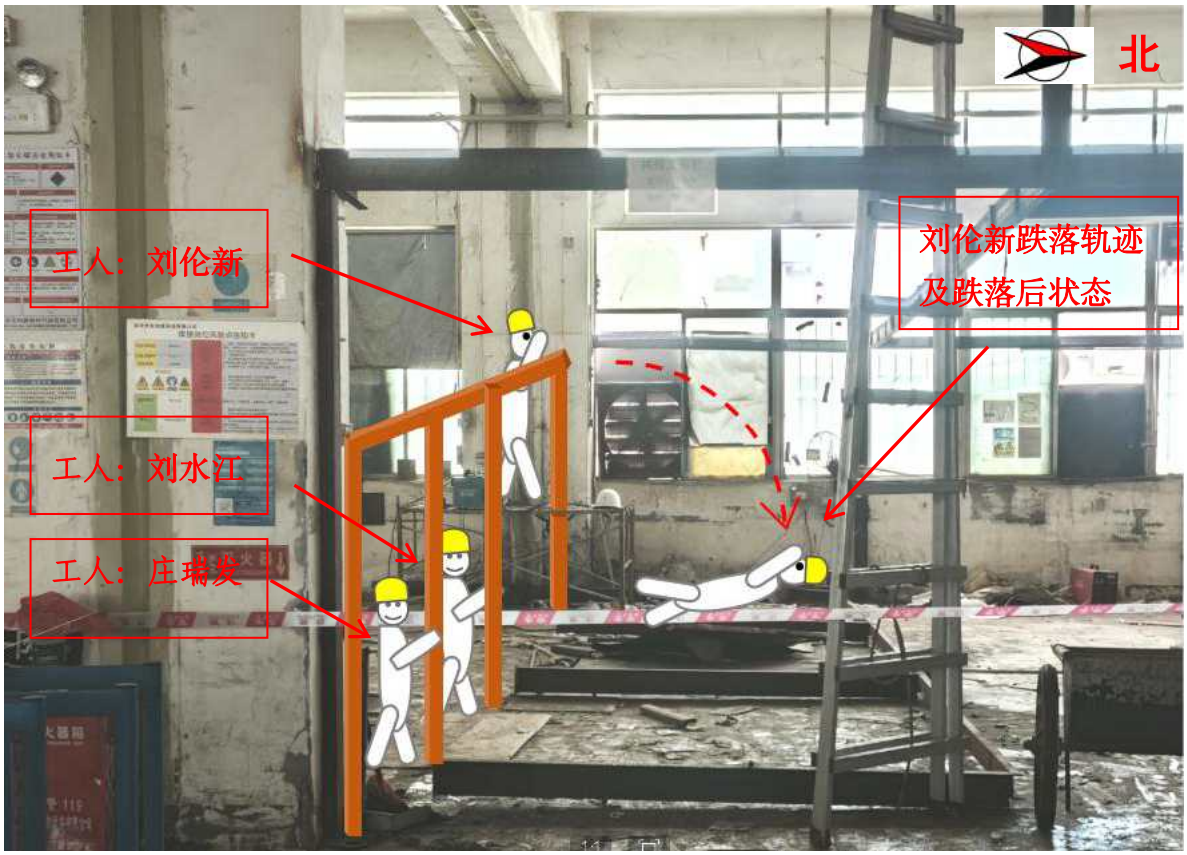
图 1：事故现场人员站位图（模拟图）

等人继续在 1 楼车间进行拆除作业。11 时许，刘伦新、庄瑞发分别站在槽钢框架的两端，刘水江站在中间，刘水江、庄瑞发扶着立柱，刘伦新佩戴安全帽站在活动简易平台上手持砂轮机切割槽钢框架连接墙体的最后一个螺丝，槽钢框架松动后往北侧倾斜，手扶槽钢框架的刘伦新身体随槽钢框架倾斜，失去平衡从活动简易平台上跌落地面受伤。事故现场人员站位情况见图 1。

物的不安全状态：拆除后的槽钢框架处于失稳状态，刘伦新身体随槽钢框架倾斜，失去平衡后从活动简易平台上跌落地面受伤。

广源恒公司未及时发现并消除拆除后的槽钢框架处于失稳状态的生产安全事故隐患。

（一）广源恒公司要深刻吸取本次事故教训，一要针对本次事故进行经验总结和在企业内部开展安全警示教育；二要针对涉事项目进行风险评估和采取管控措施，做到风险不可控不开工；三要加强对施工作业现场事故隐患排查治理工作，尤其要突出对
