阜新蒙古族自治县艺红粮食购销有限公司“11·25”一般窒息事故调查报告

阜新市政府事故调查组

2025 年 1 月 24 日

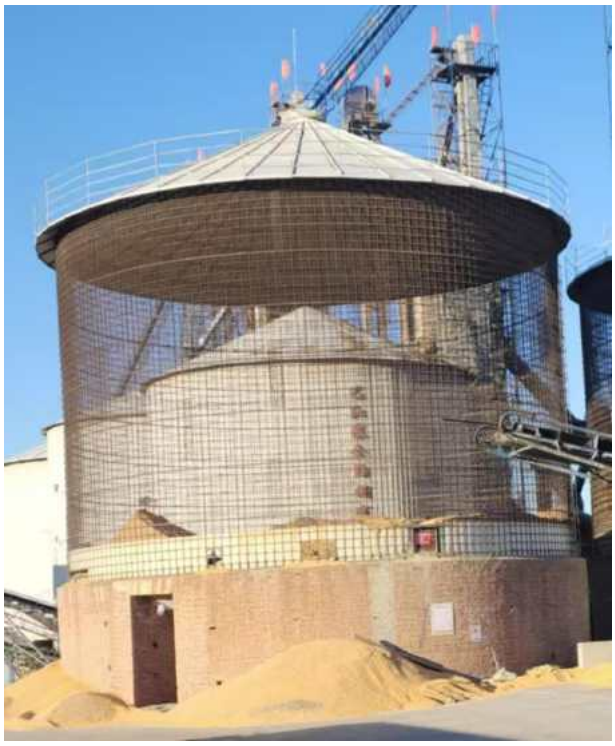
图 1　事故发生地点 1#粮囤

事故发生地点为1#粮囤。该粮囤为粮食简易囤，容量为1500吨，采用锥底筒仓结构，直径为15米，下部为2.5米高混凝土基座，上方为10米高钢筋骨架金属网，出粮口位于锥底，采用

自流方式出粮。用途为烘前仓[1]，储存商品粮玉米。事故发生时仓内玉米储存容量为 120 吨。

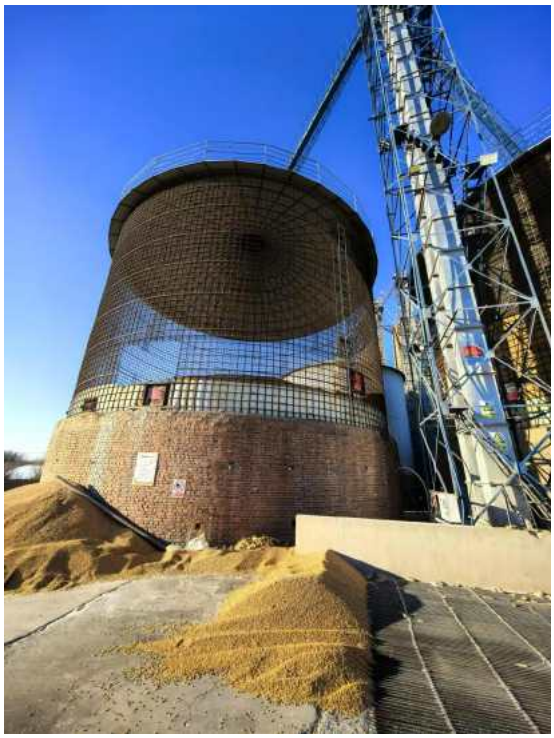
图 4 事故现场照片

1#粮囤外面散落大量救援时清理出的玉米。蒋健哲、吕文柏均被掩埋在出粮食口上方，蒋健哲双腿掉入出粮口，吕文柏被掩埋在蒋健哲侧上方。

图 5 两名死者掩埋位置
