延安市宝塔区红安煤业有限责任公司
2024年“12·18”瞒报事故调查报告

事故调查组

2025年8月

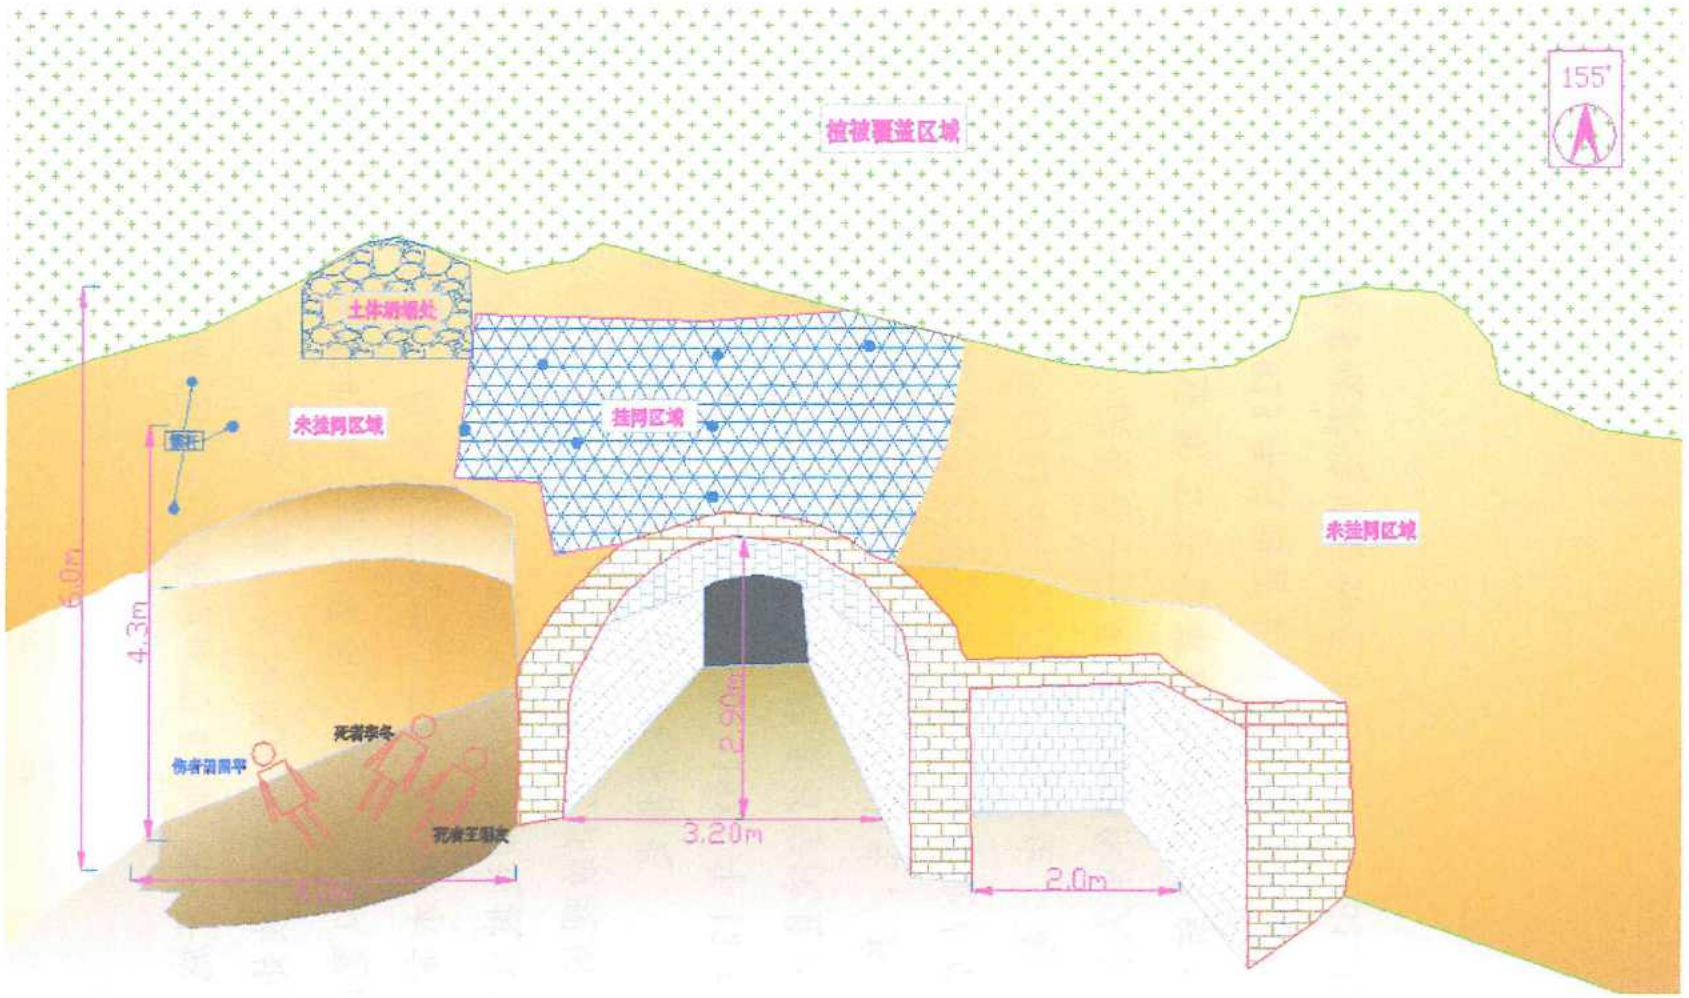
事故现场示意图（镜向-155°）

事发地点位于陕北黄土丘陵沟壑区，微地貌属于黄土梁边缘的陡坡地带，且处于滑坡体（编号为 H1）左侧，风井口风机移除施工时，对滑坡坡脚进行了土方开挖，现状边坡坡度较陡，作业面坡体角度约为 60-65°，坡体洞室顶部的土体悬空。坡体地层自上而下为：坡积、冲洪积黄土状土，风积黄土、残积古土壤、风积黄土。

事故发生时，作业人员主要对洞室顶部的土体进行加固处理。根据现场勘查，开挖出露的土层剖面显示，滑坡体（编号为 H1）的滑面处于②-风积黄土和③-残积古土壤之间，而此次加固施工的土体均位于该滑面以上的滑坡体扰动土层，主要由①-坡积、冲洪积黄土状土和②-风积黄土组成，受滑坡长期影响已被扰动，整体性差，土体裂隙发育，呈碎块状。坡体稳定性处于基本稳定或欠稳定状态，在打入锚杆的施工过程中进一步加大了土体裂隙，土体碎裂，整体稳定性破坏，发生坍塌。

经综合评定事故段边坡安全等级：一级。

事发地现场土体坍塌处距离地面约6.0m，锚杆施工位置距离地面约3.0～5.0m，事故发生处原为风机设备停放处，风机搬离后形成的洞室宽约4.0m，洞顶高约3.0m；风井口宽约3.2m，高约2.9m。事发时，风井口范围内上部边坡已基本完成锚杆、挂网施工，局部喷浆；风机设备洞室范围内上部边坡只完成了部分锚杆施工，大部分边坡土体为裸露状。（见事故现场示意图）

涉事人员在处理边坡、打锚杆的过程中，未按规定采取安全防范措施，外力作用致使护坡土层完整性被严重破坏。矿方未针对井口上侧山体维护制定安全措施和维护方案，施工方未针对施工项目制定安全可行的现场施工方案，双方未按安全规范进行安全技术交底。施工方无施工承建的企业和个人相关资质，工程组织人员违章指挥工人进入铲斗在洞室顶部悬空土体正下方作业，采用锚杆大力打入悬空土体，改变了原始坡体的应力分布，造成边坡土体突然失稳坍塌，导致事故发生。
