光明区马田街道根竹园社区捷弘纸品公司“10·14”坍塌事故调查报告

日期：2020年 01月 10日 信息来源： 光明区 字号：

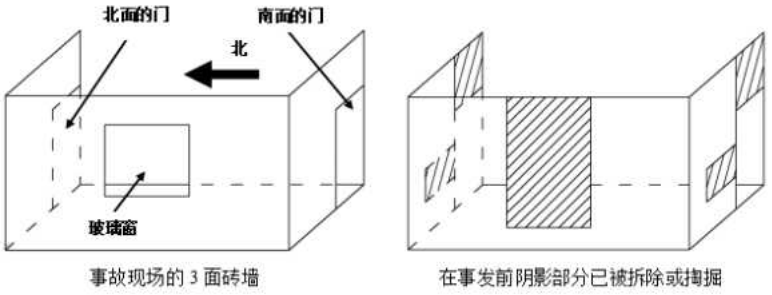
图1 现场示意图

事故倒塌旧墙体属深圳市捷弘纸品有限公司车间内旧办公室墙体，事故现场东侧的墙面为车间的墙，旧办公室2个门分别位于南面处（图1），根据现场留有三面断截的砖墙，测得南侧和北侧的砖墙均高约0.6m，西侧砖墙最高点离地约1.3m，最低点离地约0.4-0.25m，顶部为石膏板吊顶，西面的窗户离地高约1.1m，南北两侧的门高约2m，宽约0.9m。
