南川水江长青森林康养度假区二期项目“6·15”一般高处坠落事故

调查报告

重庆市南川区人民政府事故调查组

2026年8月

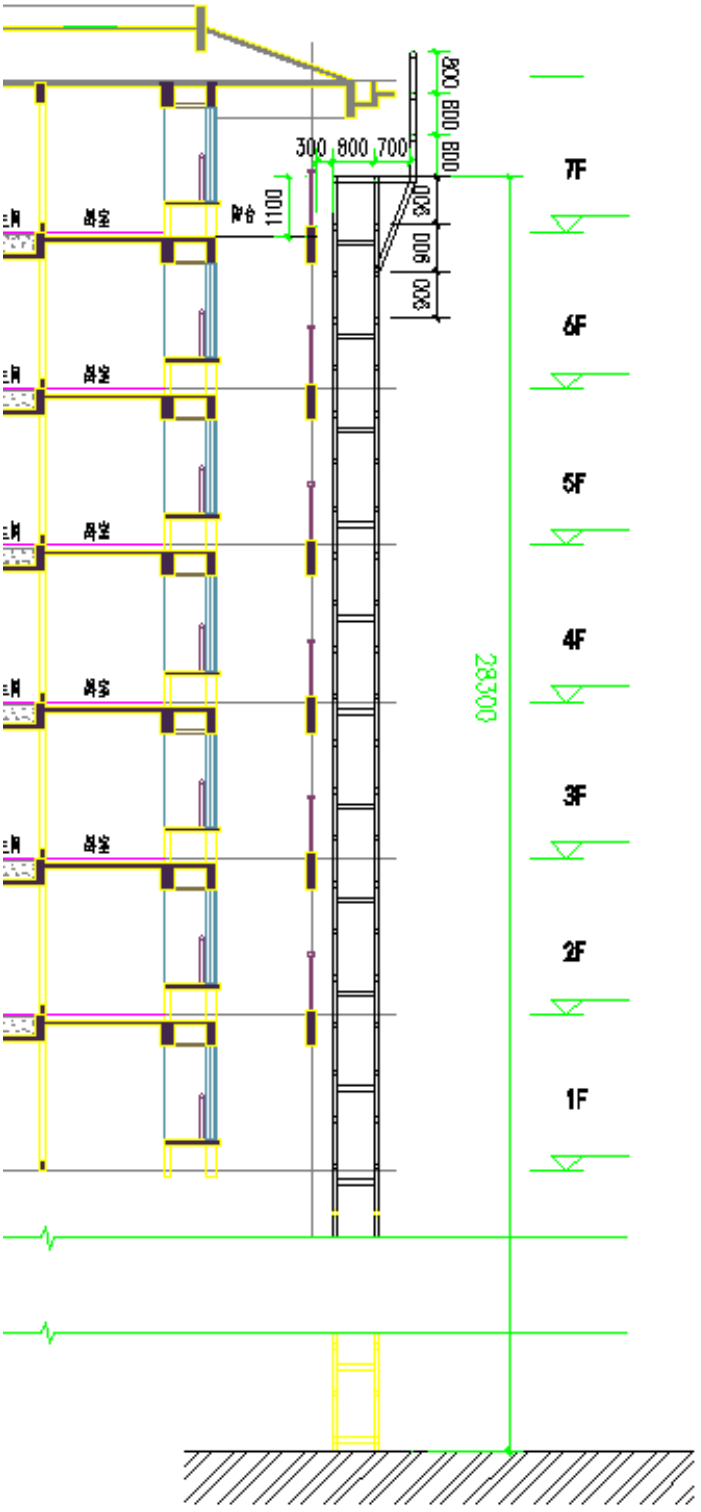
45号楼一单元第7层左端户阳台外脚手架

勘验现场时，易*坤已被送至南川人民医院进行抢救。后经调查询问易*坤同班作业人员，无人直接看见易*坤坠落过程。根据有关人员询问笔录，结合现场情况综合分析，易*坤在 45 号楼第 7 层，面向单元门的左端户后阳台外脚手架作业层上，进行抹灰作业时，取下安全带挂钩移动过程中，随同脚手板一同坠落至地面。坠地点位于脚手架外侧地面，距离脚手架外立杆约 2 米。

28.3 米高处工作面的竹串片脚手板未满铺，部分脚手板使用铁丝固定在脚手架钢管上，部分脚手板直接放置在脚手架钢管上。作业层外缘向上为单排脚手架，高约 2.4 米，从下至上，分别在距离作业层 0.8 米、1.6 米、2.4 米处设有一道横杆作为栏杆。

经查事故发生后，金*均拍摄的易*坤坠地照片，坠地点在脚手架外侧的楼基础地面，地面为土夹石地面。易*坤面朝下趴在地面上，脚朝脚手架方向，距离脚手架外立杆约2米，身穿五点式单钩安全带，安全带各部件完好。地上有一摊直径约20厘米的团状血迹，血迹外2米处有一红色安全帽。

易*坤坠落处脚手架的立面安全网部分破损、部分边缘未固定在钢管上，在其坠落路径上，无水平防护。

2.物的不安全状态。脚手架作业层脚手板未满铺且未绑扎牢固、防护栏杆设置不规范、立面安全网破损、水平防护缺失。

要深刻吸取本次事故的教训，严格落实施工方案各项安全防护措施和要求，严格落实管理人员安全职责，严格督促工人正确使用劳动防护用品，紧盯危大工程、高风险作业，严格落实脚手架作业层脚手板要铺满铺稳、搭设安全网的要求，有效落实双重预防机制，及时发现并消除各类事故隐患，并及时书面回复监理通知单。

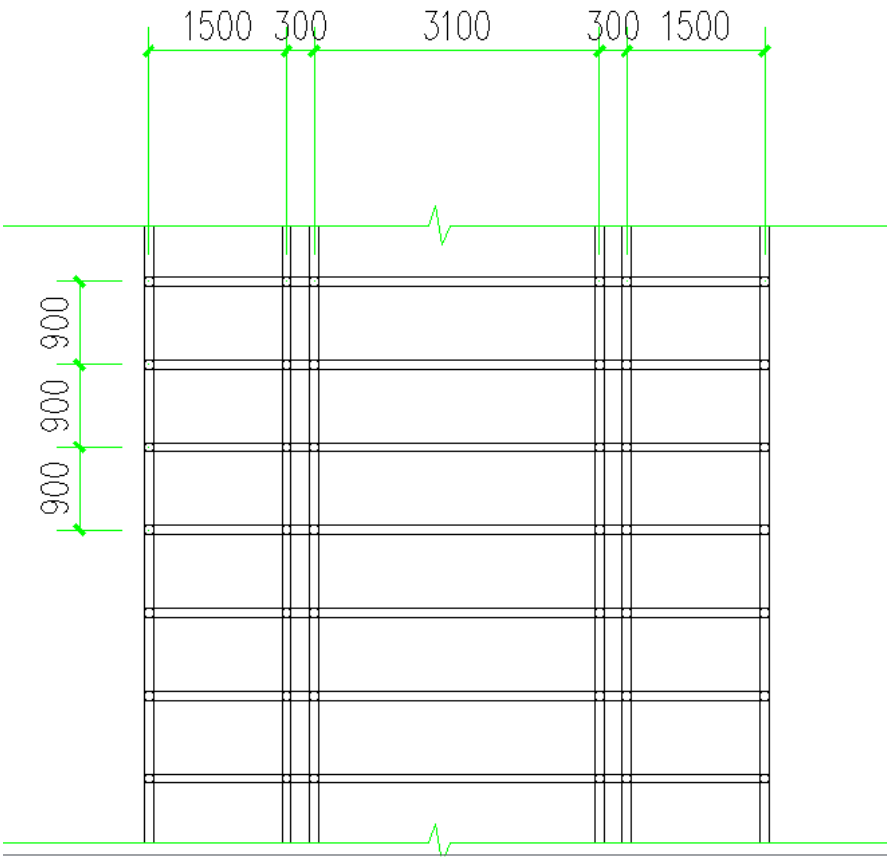
45 号楼二单元左端户阳台外脚手架剖面图（单位：毫米）

长青森林康养度假区二期项目 45 号楼外围脚手架，为围绕 45 号楼搭设的全高全封闭的扣件式脚手架，与楼结构通过连墙件连接。起于 45 号楼基础地面，高至 45 号楼楼顶，总高约 30.7 米。28.3 米高处以下为双排脚手架，立杆纵距 1.5 米、立杆横距 0.8 米、步距 0.9 米，在易*坤坠落处所在跨脚手架纵距为 3.1 米，两端分别为 2 根并列的立杆加固。在脚手架 28.3 米高处，对应 45 号楼第 7 层高度，向外挑约 0.7 米，形成总宽约 1.5 米的工作面。在工作面外缘，向上搭设高约 2.4 米的单排脚手架，沿纵向分别在 0.8 米、1.6 米、2.4 米设置一道水平杆。
