鞍山岫岩汇鑫矿业有限公司“6·11”一般冒顶片帮事故调查报告

鞍山市生产安全事故调查组

2025 年 7 月 28 日

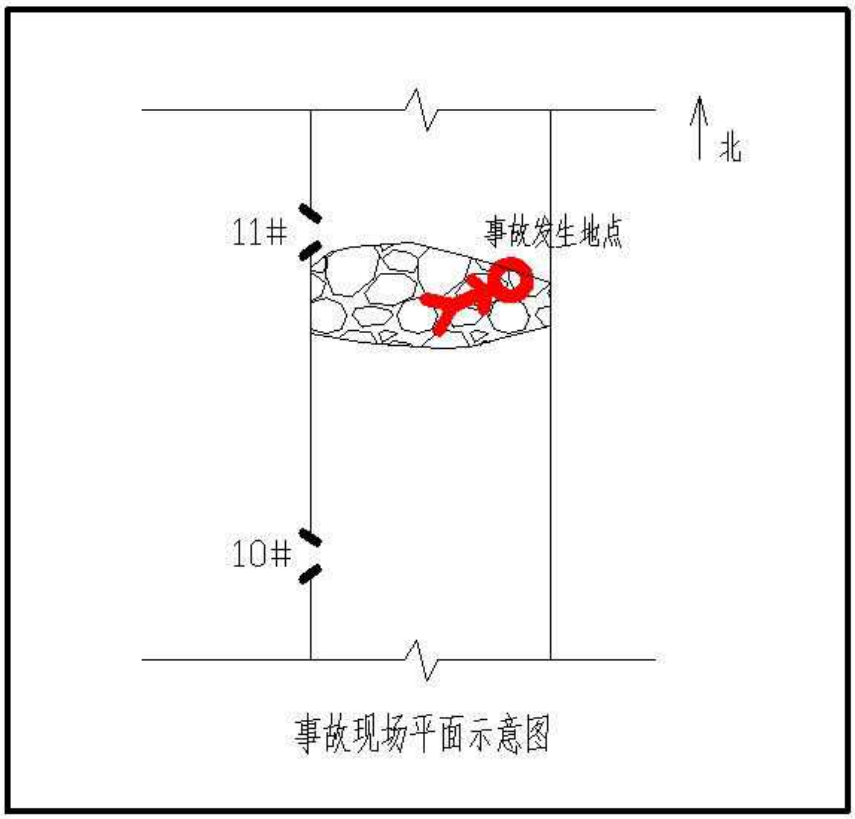
事故发生在西沟金矿西矿段三中段（215m)11#放矿溜井口附近。事故发生位置距离罐笼井SJ1约400米，三中段巷道尺寸为2.2×2.2m。经现场勘查，片帮区域滑落土石约2立方米，巷道无变形、损坏，轻微堵塞（可通过），未造成其他破坏。

图一：事故现场照片

图二：事故现场照片

图三：中段平面图中事故地点

图四:事故现场平面示意图

该作业部位围岩节理较发育，巷道侧帮局部形成滑面，刘才靖作业前安全检查不到位，未确认围岩安全环境条件，未采取可靠的防范措施，被片帮落下围岩砸中。

是要动态开展风险分析,时时检查管控措施是否到位、是否有效,通过隐患排查有针对性地改进管控措施。四是加大隐患排查力度,落实好“无支护不作业”的要求。发现隐患就要查清问题产生原因,查清责任人员,查清责任人员惩罚是否落实,查清整改措施是否科学,查清吸取教训是否深刻,及时整治各类违法违规行为,
