荔湾石围塘新世界天馥项目“4·23”一般高处坠落事故调查报告

荔湾区政府事故调查组

2025年6月

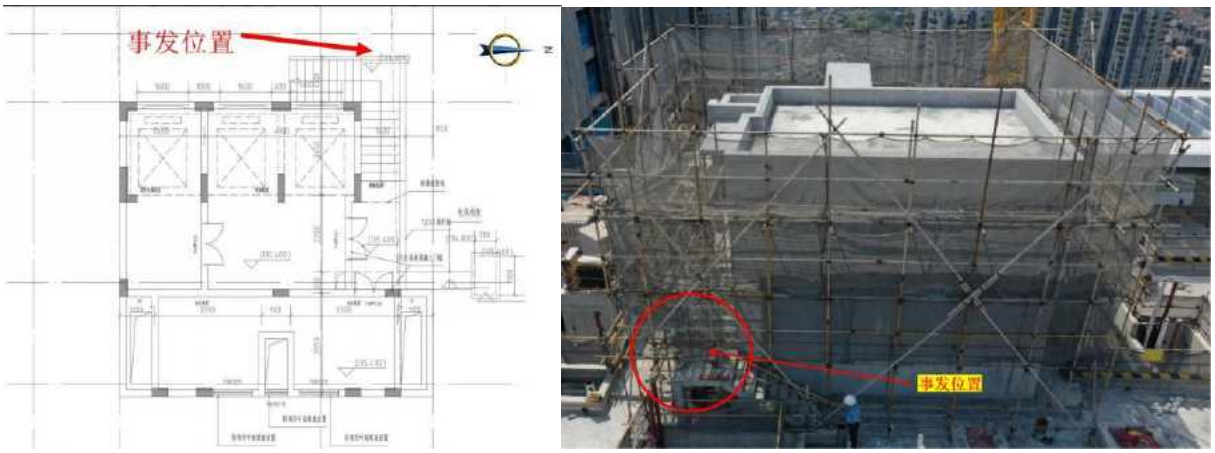
图 13、14 D 栋机房脚手架情况及事发位置

（1）进行地面混凝土找平层施工的 D 栋电梯机房地面标高为+135.40m、电梯机房顶标高为+138.50m,43 层屋面层标高为 132.00m,电梯机房在屋面层以上高度为 6.5m，电梯机房南北轴最长边 9.8m、南北轴最短边 8.95m、东西轴最长边 9.7m、东西轴最短边 8.4m，四周搭设有高度为 8.5m 的双排落地式扣件式钢管脚手架，脚手架立杆纵距为 1.5m、横距为 0.8m、步距为 1.8m，脚手架内侧距离电梯机房建筑物边线 0.2m，脚手架平台上铺有钢笆网片并设置 180mm 高踢脚板，脚手架在第一层平台（2m 高）以上外侧满挂灰色 2000 目安全网。

（3）事发位置位于 D 栋楼顶电梯机房下屋面层的楼梯西侧休息平台外侧，休息平台标高为+133.9m，距离屋面层地面 1.9m，与电梯机房外脚手架第一层平台高度基本持平，钢管脚手架外侧立杆立在楼梯平台边沿，整个西侧楼梯均位于钢管脚手架防护范围内，平台处脚手架设有三道拦腰杆（第一道距地 0.46m、第二道距地 0.8m、第三道距地 1.35m），符合行业标准规范[1]。正常通行情况下，该位置不存在坠落风险。

（1）事发后第一时间，工人们发现事发位置机房脚手架防护网被拆开，屋面栏杆防护网被破坏。据工人陈述此前未发现该位置防护网有被拆除破坏的情况。

（3）踏勘现场时发现西北角屋面防护栏杆上被踩踏过的痕迹，栏杆离楼梯结构边缘约 0.15m、与楼梯平台高差约 0.4m；楼梯休息平台处密目安全网已经被拆开固定的金属扎丝（详情见图 17），西北角处屋面栏杆防护网疑似在死者下坠过程中受力扯开。

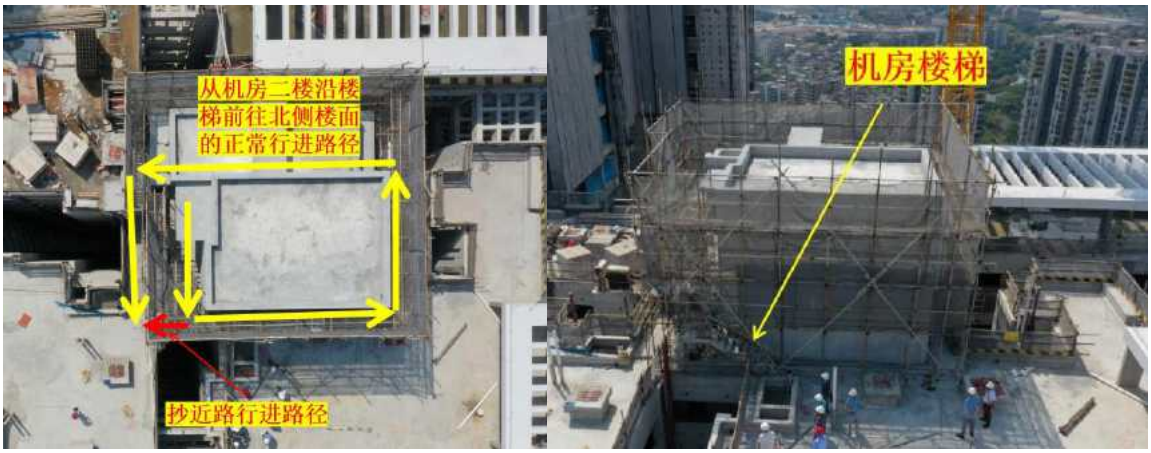
图 22、23 从机房二楼沿楼梯前往北侧楼面的正常行进路径示意图

（4）勘察可见，正常行径路线需绕机房逆时针行进一周有余，存在程某力为了节省时间抄近路到 D 栋北侧屋面层而拆除外脚手架防护网翻越至脚手架外侧的可能。

综上所述，推测程某力在从 D 栋电梯机房二楼步行欲前往 D 栋北侧屋面层，为抄近路擅自解开外脚手架防护网后翻越至脚手架外侧，在脚踏屋面防护栏杆横向移动过程中不慎失稳导致坠落，坠落高度约 133.5m。
