荔湾海龙裕海路228号棚建工程“6·28”一般高处坠落事故调查报告

荔湾区政府事故调查组

2024年8月

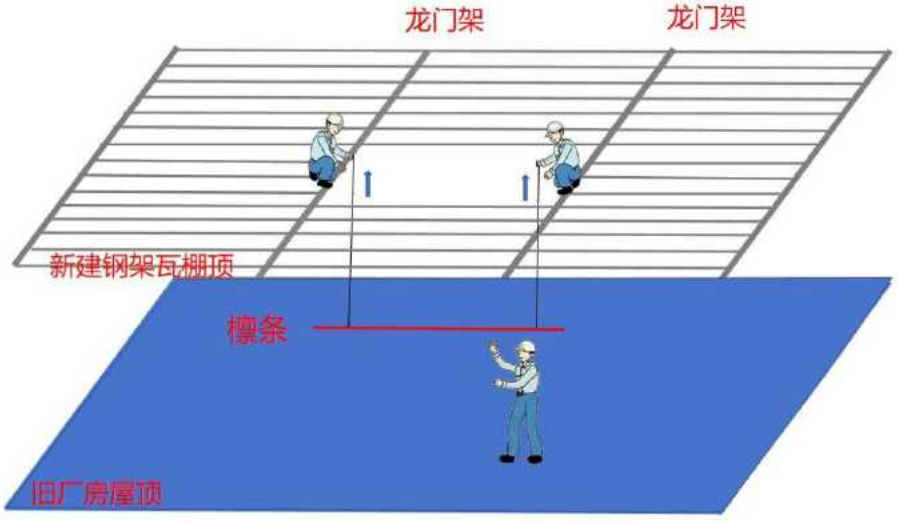
图 1 安装焊接檩条作业过程示意图

在安装檩条的过程中，第一组工人具体采取如下分工和作业方法:由尹某刚在旧厂房屋顶上将两根绳子的一端分别固定在檩条的两端，邝某祥、邝某华分别坐在新建钢架瓦棚临近金字桁架上檩条预安装位置的两端，分别手握绳子的另一端，三人一同用力将檩条移动至预安装位置；而后，邝某祥、邝某华在金字桁架上安装焊接檩条，尹某刚则负责向金字桁架上作业的两人递送工具和材料。第二组工人具体分工和作业方法与第一组相同。

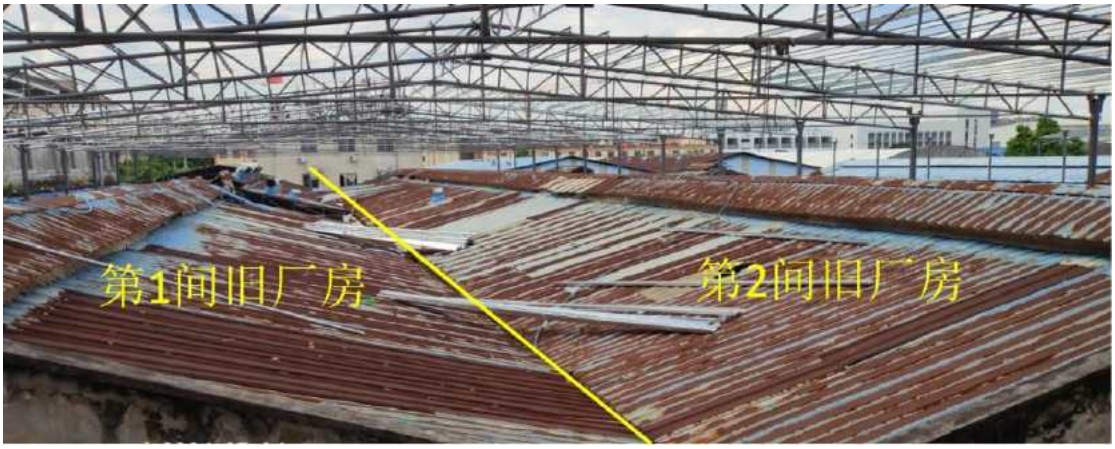
图 4 第 2 间旧厂房原屋顶外部情况

（1）工人就是从第 2 间旧厂房顶上靠南侧坠落至地面的。该旧厂房为单层砖混结构，建筑面积约 980m^2，顶部为金字架式桁架结构上铺镀锌彩钢瓦的斜屋面，屋面总长 45m、屋面每一跨的跨度为 22m、每一跨屋面都设有 6 个尺寸为 2m × 1m 的采光天窗，采光天窗使用的是塑料材质的采光瓦，屋檐高度为 5m、屋顶高度约为 7m，工人在该旧厂房屋顶上施工属于高处作业[1]。

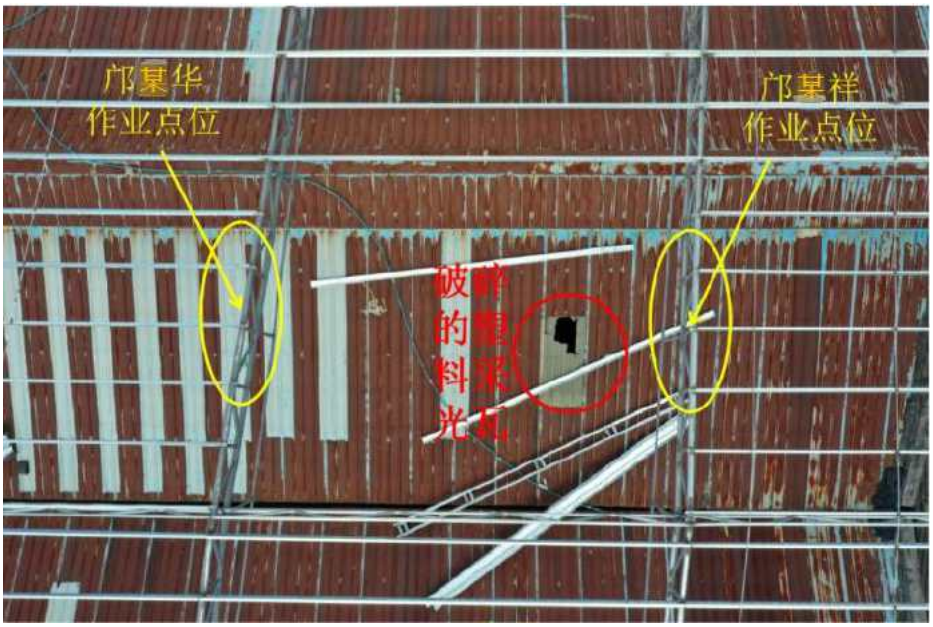
图 5 第一组工人作业点位俯视图

（2）事发时 2 名工人正在新钢架瓦棚的金字桁架上安装焊接檩条，其作业位置下方的第 2 间旧厂房屋顶正好有一块塑料采光瓦，该塑料采光瓦严重老化已经无法承载工人重量，事发时尹某刚在该位置附近走动，且未佩戴安全带。尹某刚从该塑料采光瓦坠落至地面，坠落高度约 6m。

事故调查组根据调查中发现的物的不安全状态和人的不安全行为，经综合分析认定，本起事故的直接原因是：**旧厂房屋顶塑料采光瓦承载力不足，工人尹某刚在作业时未佩戴安全带**[1]。

工程劳务部分分包给不具有相应资质条件的个人[1]；未对塑料采光瓦采取加固或在周边增设防护栏、防坠网等安全防护措施[2]；未组织对工人进行安全生产教育培训和高处作业安全技术交底[3]；未采取有效措施及时消除生产安全事故隐患[4]。
